Schadensanalyse Erstellung/ 17.11.2017 – Nachtrag 07.06.2018 / Nachtrag 15.02.2019

Objekt/Standort: Denkmalgeschütztes Gebäude „Markgräfler Tagblatt“
Hauptstraße 40 (Haus B)
79650 Schopfheim
Flurstück Nr.170, Landkreis Lörrach/ Gemarkung Schopfheim

Auftraggeber: Stadt Schopfheim
Hauptstraße 29-31
79650 Schopfheim

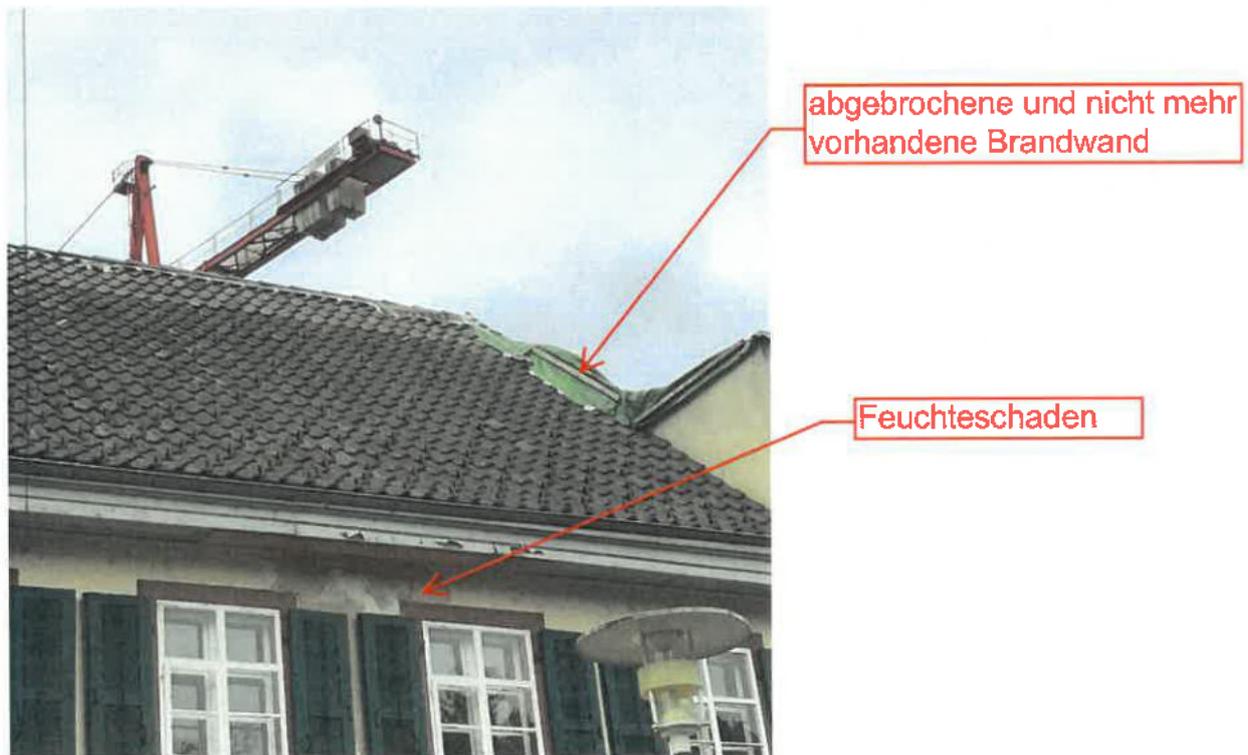
Im ursprünglichen historischen Bereich sind die Bruchsteinwände mit ca. 35 bis 50 cm Wandstärke im einem guten Zustand. Lediglich an der Fassade zur Hauptstraße ist die Außenwand durch einen undichten Dachvorsprung am Dachgesims stark durchfeuchtet. Die Oberfläche an der Wandinnenseite zeigt schon eine starke Pilzsporenbildung. Wie tief diese Myzelien schon in die Wand eingedrungen sind kann man nur durch Öffnung der Wand prüfen. Hier wurden aber erstmals keine weiteren Maßnahmen veranlasst. An der Außenseite der Wand sind starke Putzabplatzungen ersichtlich, was ebenfalls auf einen starken Feuchtigkeitseintritt hinweist.

Bild Nr.00ff Außenansicht Hauptstraße 40 – Feuchteschaden am Dachgesims, fehlende Brandwand Haus A und Neueindeckung am Firstbereich

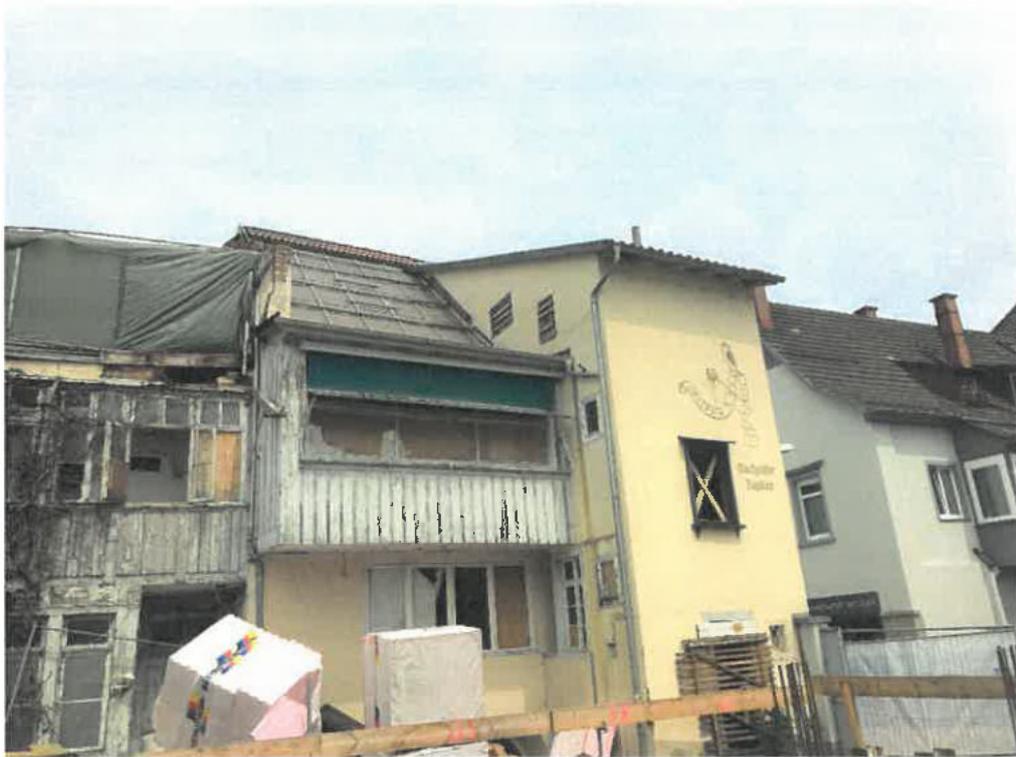
**Bild Nr.00ff Außenansicht Hofansicht nach dem Brandschaden Haus A, fehlender Dachstuhl,
Notabdichtung Dach Haus B mit fehlender Ziegeleindeckung**

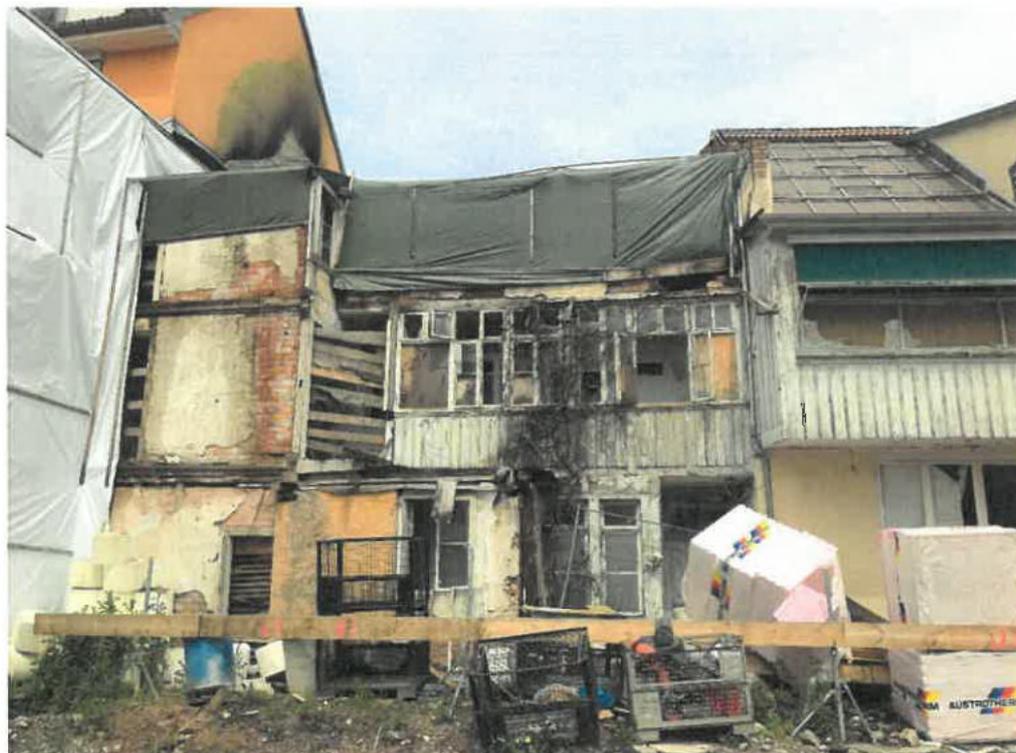
**Bild Nr.00ff Außenansicht Hofansicht nach dem Brandschaden Haus A, Haus B Fenster im
Laubenanbau komplett beschädigt.**

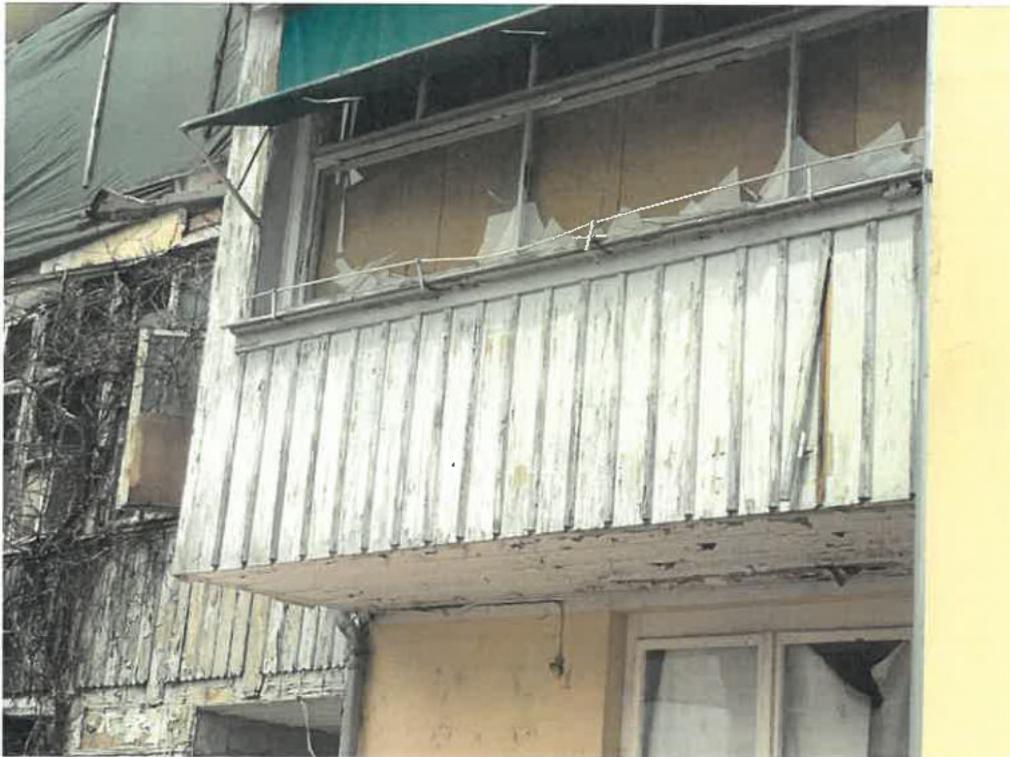
Die Fenster sind als Holzrahmenkonstruktion mit Einfachverglasung, teilweise noch als Kastenfenster mit Klappläden vorhanden. Das Holzgewerk ist stark verwittert und nicht mehr ausreichend vor Feuchtigkeit geschützt. Im Zuge einer Sanierung sind die Fenster durch neue Beschichtungen wieder zu restaurieren. Aus energetischer Betrachtung sind hier nach Beachtung der bauphysikalischen Aufbauten zusätzliche Wärmeschutzverglasungen an den Außenfenstern zu ergänzen.

Bild Nr.00ff Außenansicht Hofansicht nach dem Brandschaden Haus A, Haus B Fenster im Laubenanbau komplett beschädigt. Holzwerk mit starker Farbabbliederung.

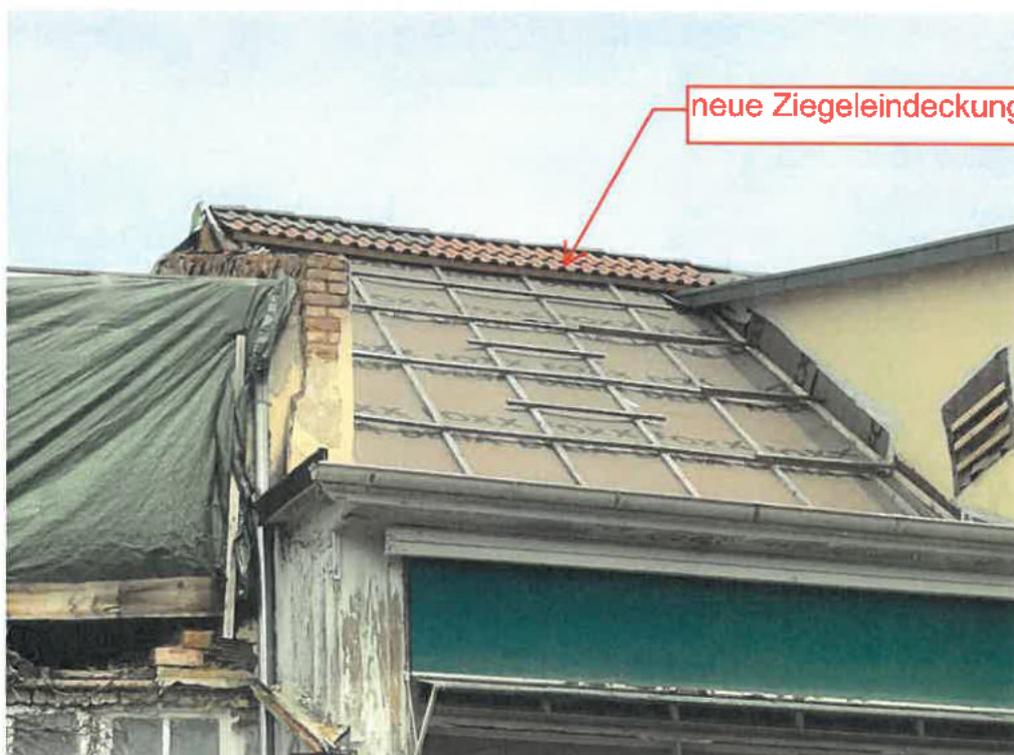
Die Bruchsteinwand zwischen Haus A und B mit nachträglich ergänzten Ziegelmauersteinen zeigt durch ersichtliche Wandausbrüche und fehlenden Mörtelverbund in den Fugen erhebliche statische Mängel auf. Im Zuge des Brandschadens des Dachstuhles durch Haus A ist hier der höherliegende Giebelwandaufbau teilweise abgebrochen worden. Durch den Abbrand des Dachstuhls von Haus A ist die statische Abfangung und Aussteifung im Bereich dieser Mauer nicht mehr gegeben.

Bild Nr.01ff Brandwand zum Haus A - Der Dachstuhl und ein Teil der Bruchsteinwand sind nach dem Brandschaden abgebrochen worden. Statische Tragfähigkeit der Wand fraglich. Ziegeleindeckung und Notabdichtung sind neu angebracht.

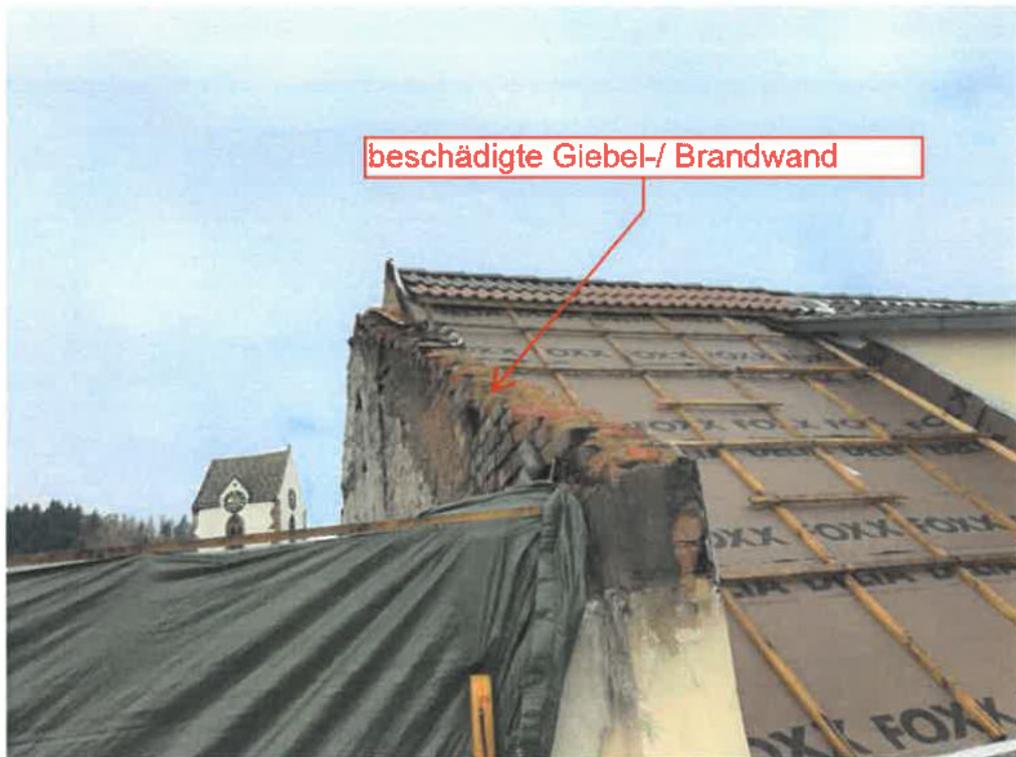
beschädigte Giebel-/ Brandwand

Bild Nr.01ff Brandwand zum Haus A - Der Dachstuhl und ein Teil der Bruchsteinwand sind nach dem Brandschaden abgebrochen worden. Statische Tragfähigkeit der Wand fraglich.

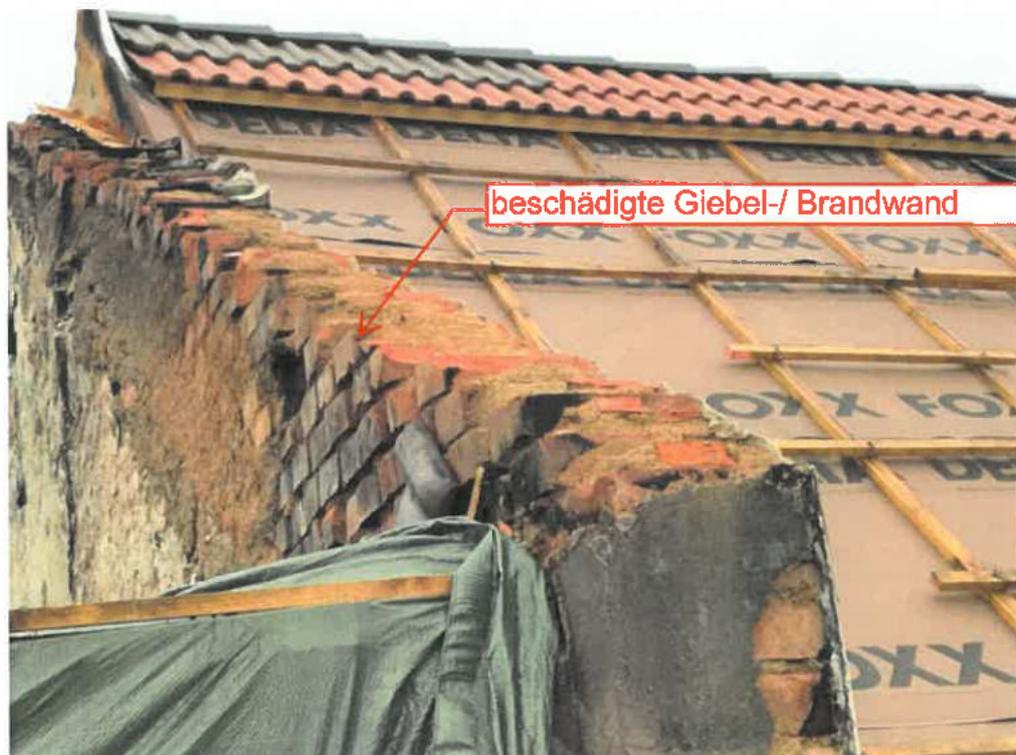
beschädigte Giebel-/ Brandwand

Bild Nr.01ff Brandwand zum Haus A - Der Dachstuhl und ein Teil der Bruchsteinwand sind nach dem Brandschaden abgebrochen worden. Statische Tragfähigkeit der Wand fraglich. Zeigeleindeckung und Notabdichtung sind neu angebracht.

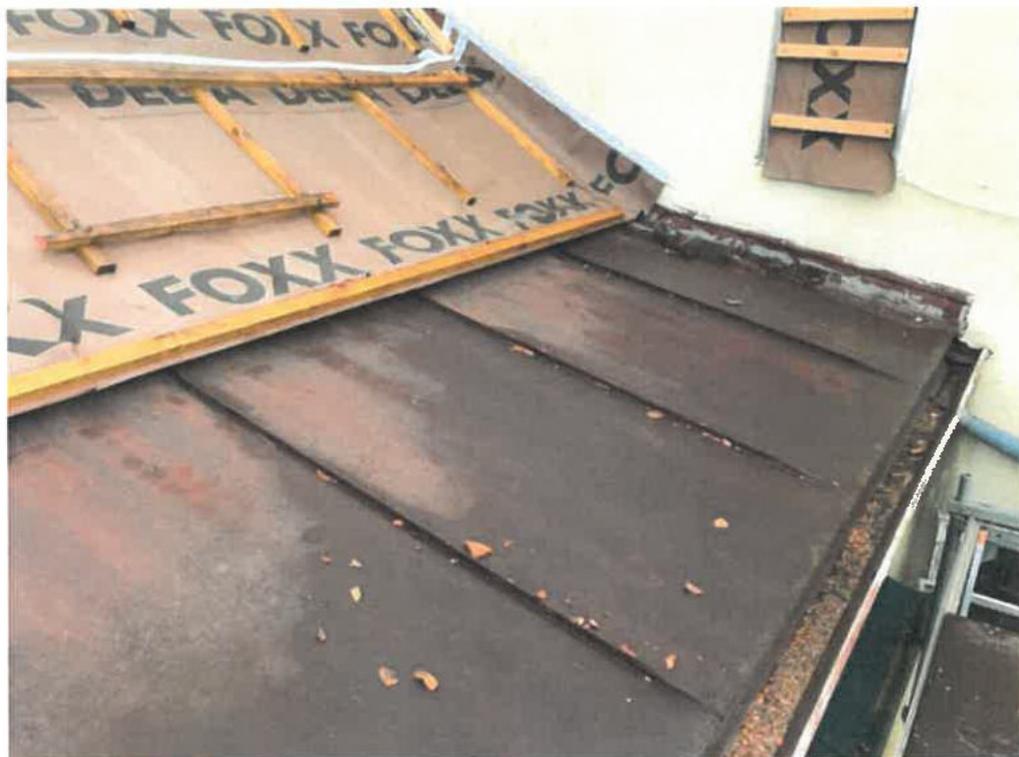
Blecheindeckung (*Foto 01 ff*) und auch die Rinnen sind stark verrostet und im Zuge einer Sanierung komplett zu erneuern. Dachanschlüsse zum Treppenhausanbau sind zu erneuern, da diese durch mangelnde Abdichtungen starke Feuchtigkeitsschäden an den Mauerwerkswänden im Bereich der WC- Räume verursacht haben.

Bild Nr.01ff (Rückwärtiger Bereich, Dacheindeckung fehlt, Blechdach stark mit Rostansatz befallen).

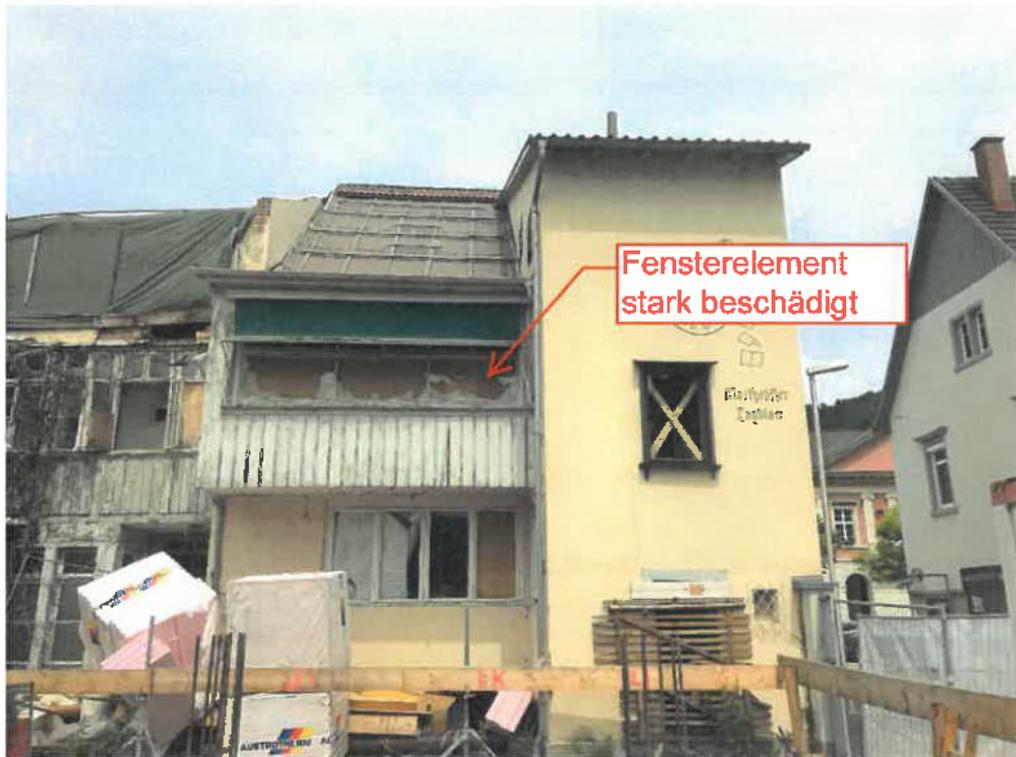
Bild Nr.01ff Rückfassade Gebäude B, zeitlich nachträglich angebauter Treppenanbau mit WC-Räumen, Dachabschleppung, fehlende Fensterverglasungen und Eingangstüre.

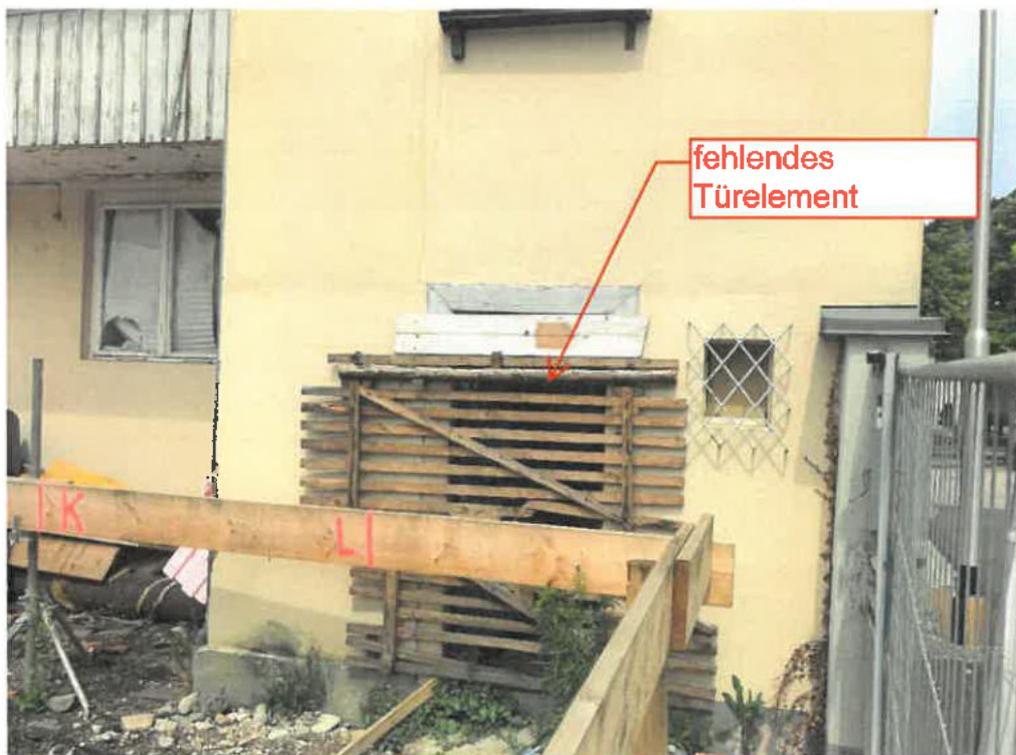
Bild Nr.01ff Rückfassade Gebäude B, zeitlich nachträglich angebauter Treppenanbau mit WC-Räumen, Dachabschleppung, fehlende Fensterverglasungen und Eingangstüre.

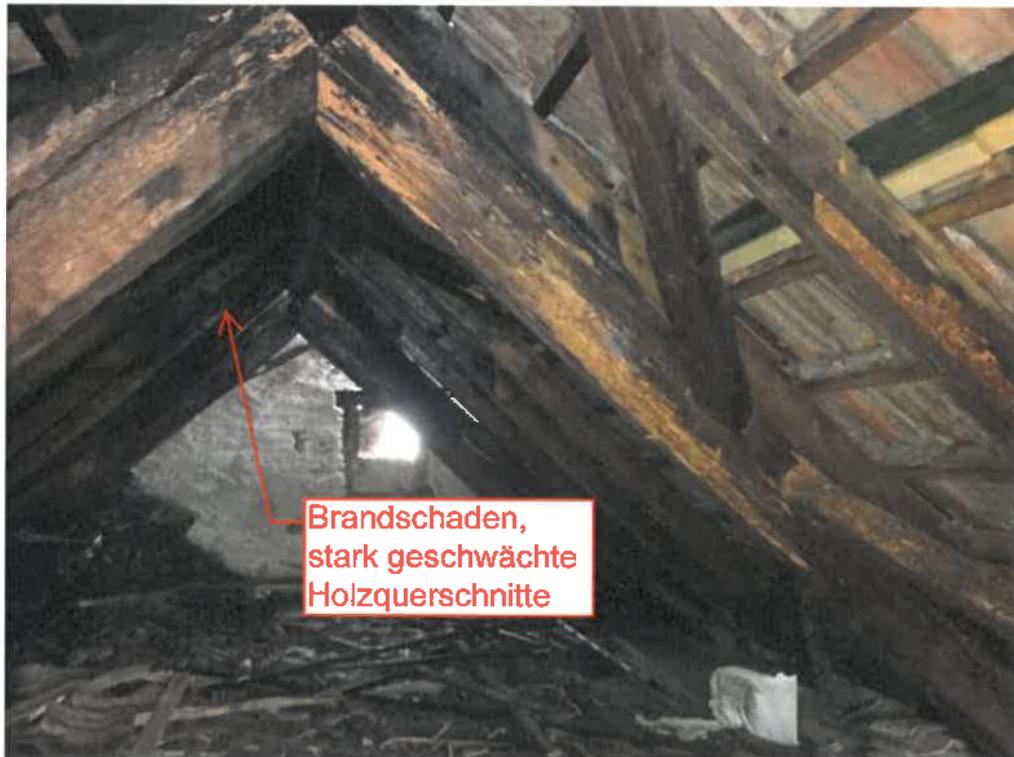
Die Streben bzw. die schrägliegenden **Stuhlsäulen im Dachspitz in der Achse A-A** (*Foto 02ff*) sind mit dem Hausbock befallen. Zur Hofseite ist die Tragfähigkeit noch gegeben, aber zur Straßenseite sind die Knotenpunkte mit den Kopfbändern teils beschädigt. Die Kopf-/ Fußbänder sind ebenfalls mit Hausbockbefall angegriffen und teilweise zu ersetzen. Das Kopfband zur Dachabschleppung fehlt. Der Brandschaden hat in diesem Bereich nur die Oberflächen des Holzes angegriffen, der Querschnitt wurde dadurch nicht gemindert.

Bild Nr.02ff (Dachspitz Achse/ Schnitt A-A – Brandschaden)

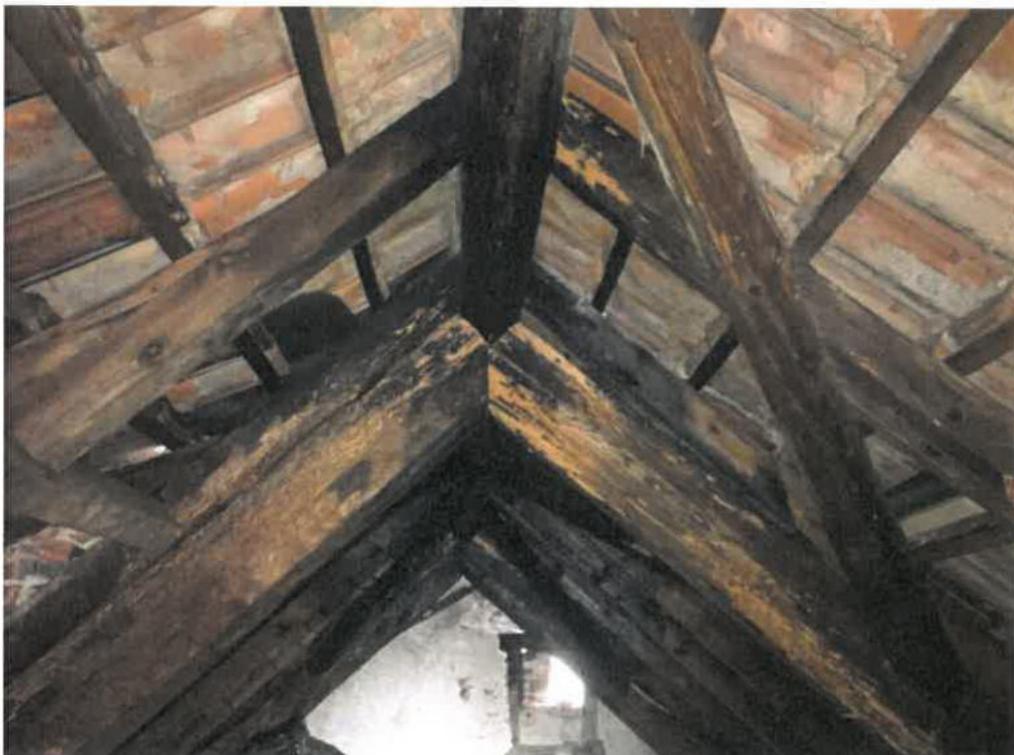
Bild Nr.02ff (Dachspitz Achse/ Schnitt A-A – Brandschaden an der Strebe nur oberflächlich)

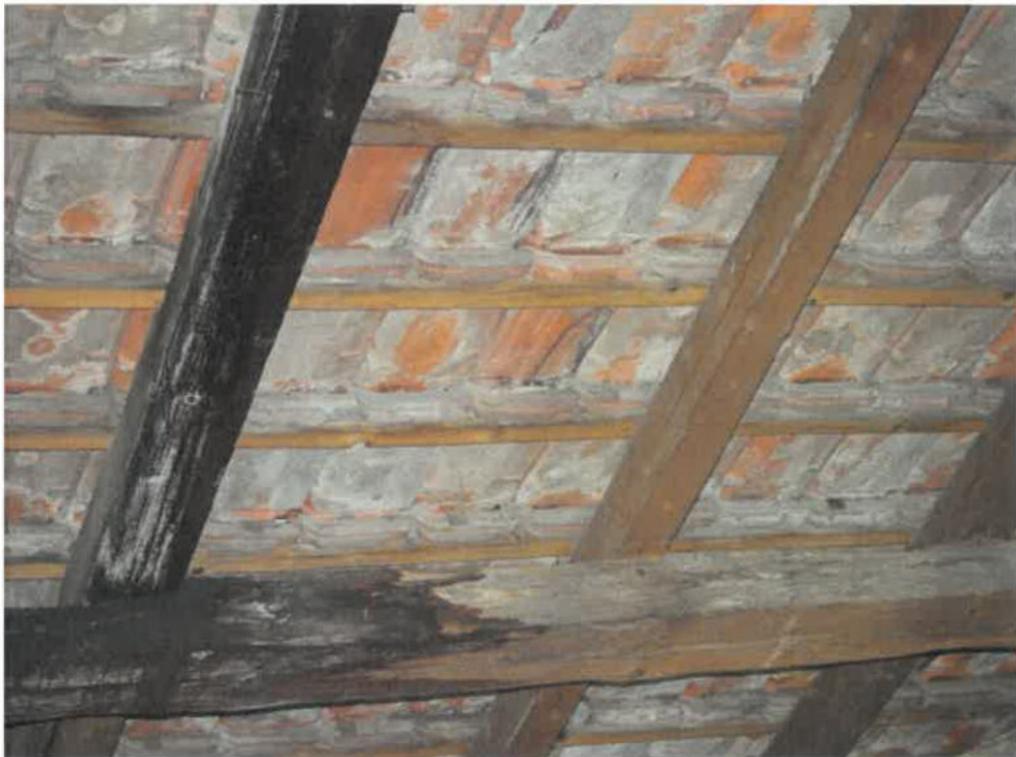
Bild Nr.02ff (Dachspitz Achse/ Schnitt A-A – Brandschaden)

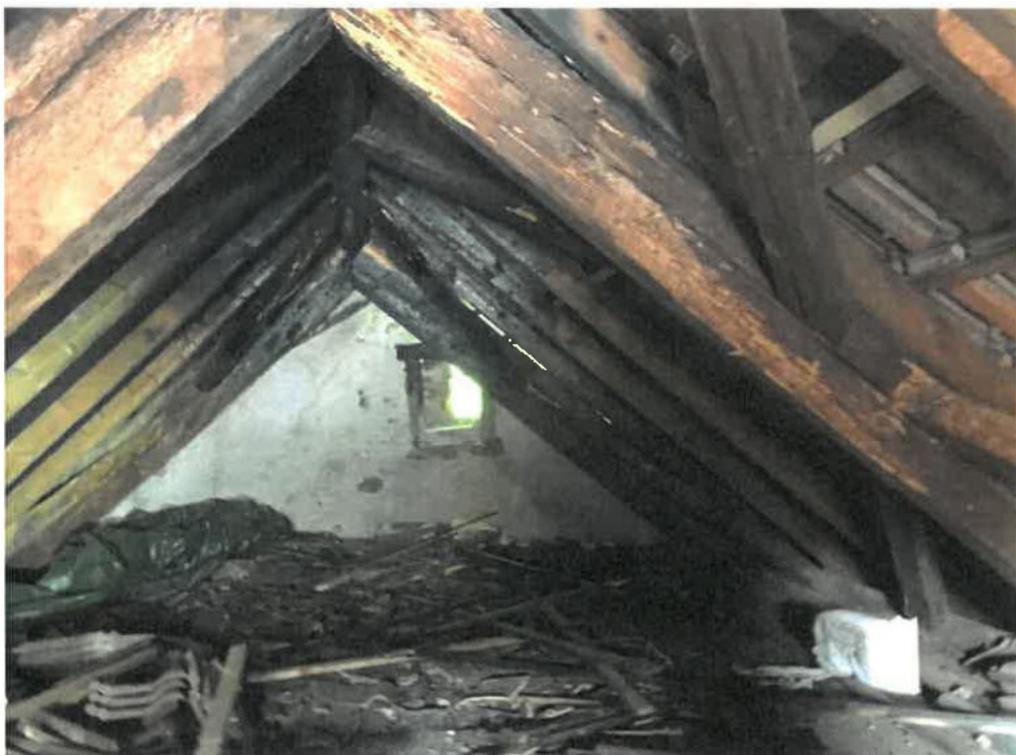
Bild Nr.02ff (Dachspitz Achse/ Schnitt A-A – Brandschaden)

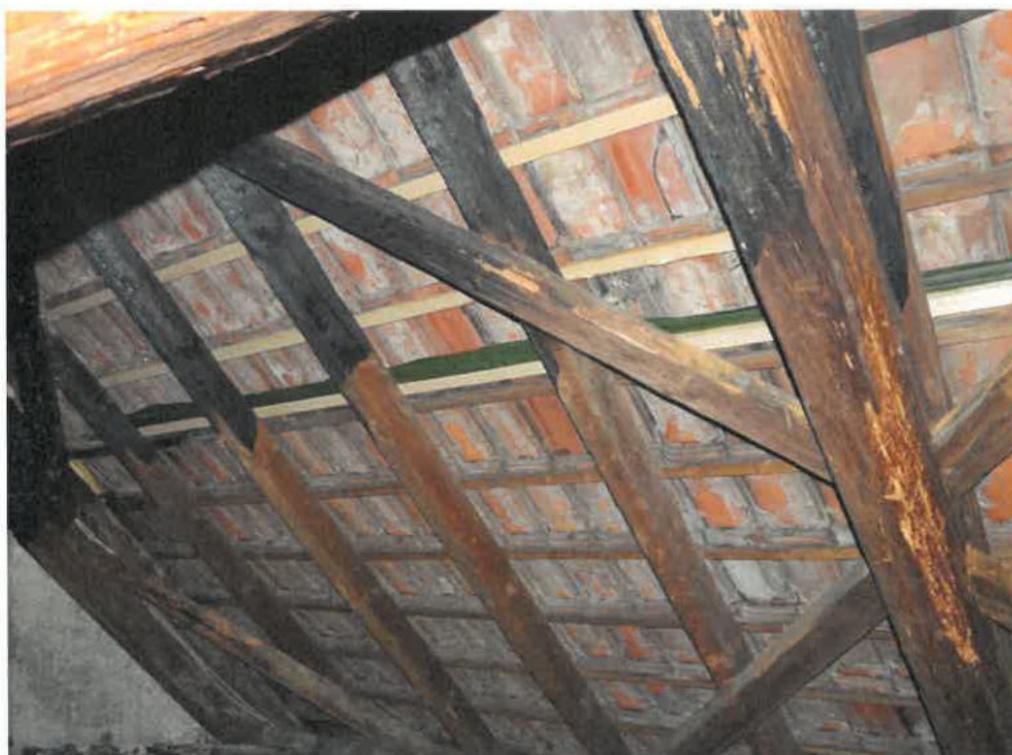
Bild Nr.02ff (Dachspitz Achse/ Schnitt A-A) – Strebe mit Hausbockbefall.

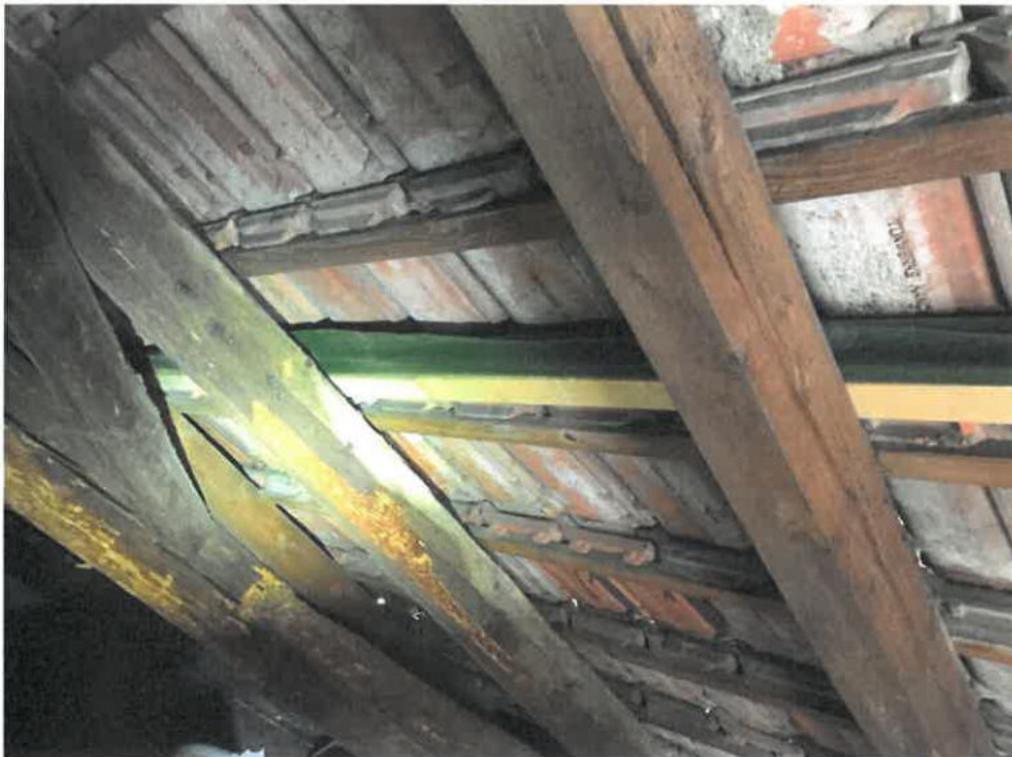
Bild Nr.02ff (Dachspitz Achse/ Schnitt A-A) Strebe mit Hausbockbefall.

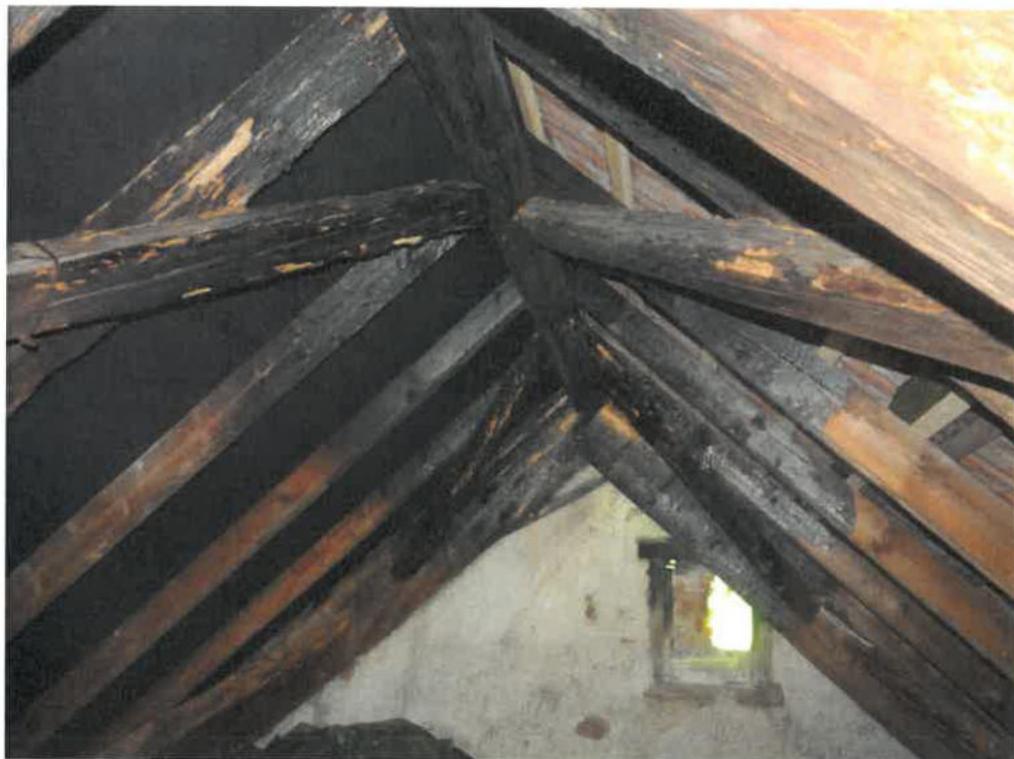
Die Streben bzw. die schrägliegenden **Stuhlsäulen im Dachspitz in der Achse C-C** (Foto 02bff) waren bis vor dem Brandübertritt in einem guten Zustand. Im Zuge des Brandes wurde im oberen Dachspitzbereich alle Holzbauteile zwischen der Achse A-C beschädigt. In diesem Bereich sind die Holzquerschnitte durch den Brandschaden doch stark geschwächt worden. Die statische Tragfähigkeit der Strebe ist hier nicht mehr gegeben ist als verlustiges Bauteil zu beurteilen.

Bild Nr.02b ff (Dachspitz Achse/ Schnitt C-C) Durch Brandschaden starke Schwächung der Holzquerschnitte.

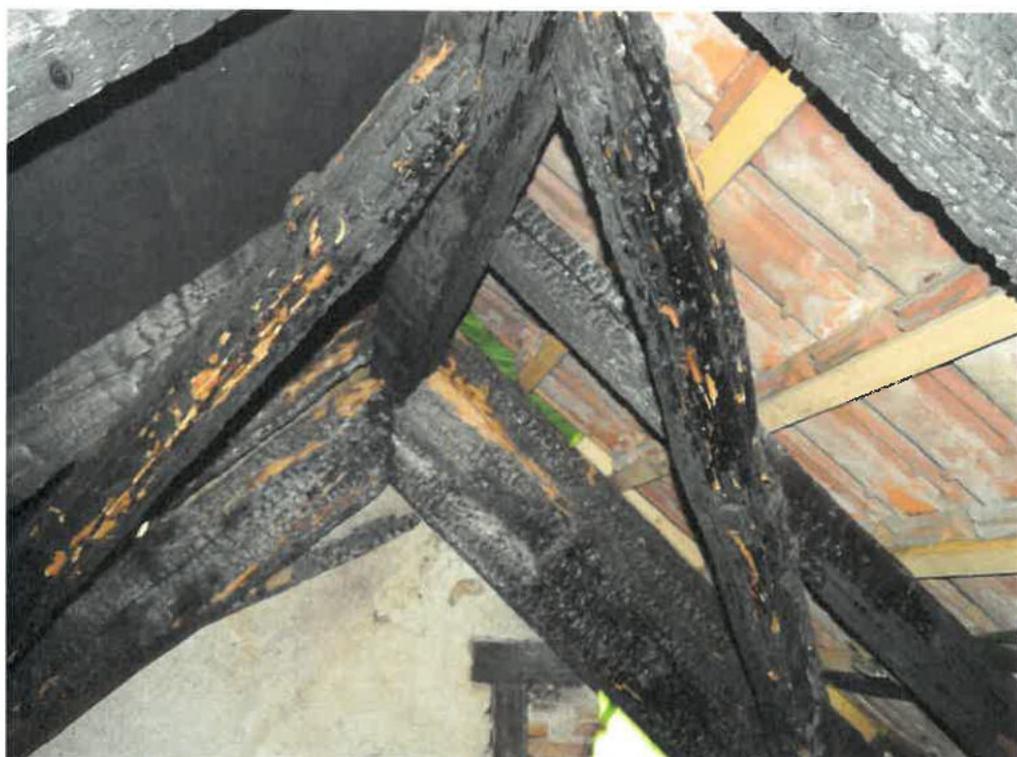
Bild Nr.02b ff (Dachspitz Achse/ Schnitt C-C) – Durch Brandschaden starke Schwächung der Holzquerschnitte.

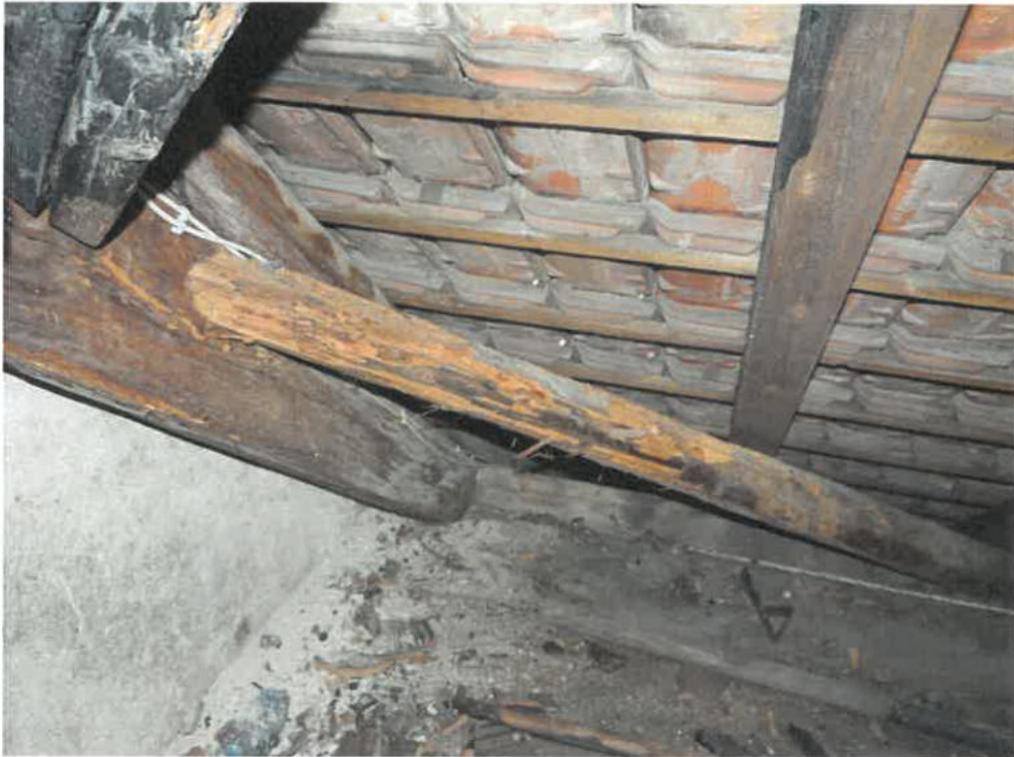
Bild Nr.02b ff (Dachspitz Achse/ Schnitt C-C) – Hausbockbefall der Kopf-/ Fußbänder}

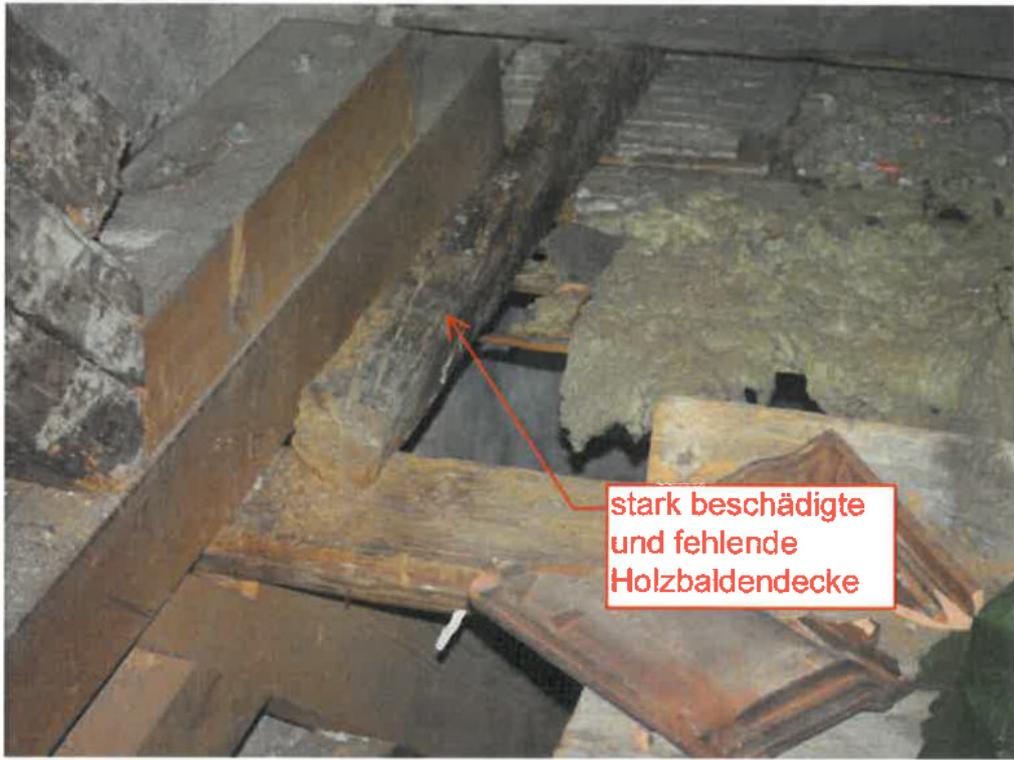
Die Streben bzw. die schrägliegenden **Stuhlsäulen im Dachspitz in der Achse B-B** (Foto 03ff) sind am Auflagerpunkt zur Straßenseite stark beschädigt. Der Kehlbalken in dieser Achse wurde komplett durch Neuhölzer ersetzt und mit neuen Schub-/ Stahlbauteilen gesichert. Die Kopf-/ Fußbänder sind mit dem Hausbock stark befallen. Das Fußband zur Hofseite fehlt. Historischen Holzverbindungen sind hier keine mehr vorhanden. Der Firstanschluss mit der gedrehten Pfette ist hier in einem noch guten Zustand.

**Bild Nr.03 ff (Dachspitz Achse/ Schnitt B-B, statische Sicherungsmaßnahmen mit Neuhölzern/
Ergänzung Stahlteile) – Kehlbalckendecke in diesem Bereich stark beschädigt, bzw. nicht mehr
vorhanden.**

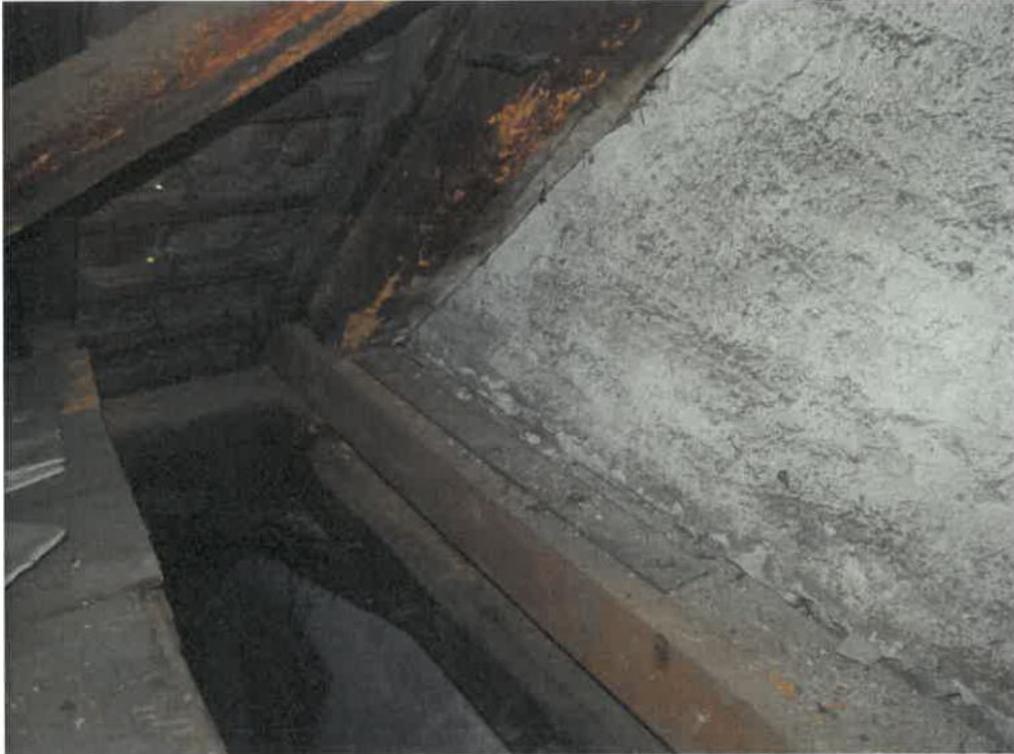
**Bild Nr.03 ff (Achse/ Schnitt B-B Dachspitz) - Neuer Kehlbalken mit Stahlbauteilen als
statische Sicherungsmaßnahmen.**

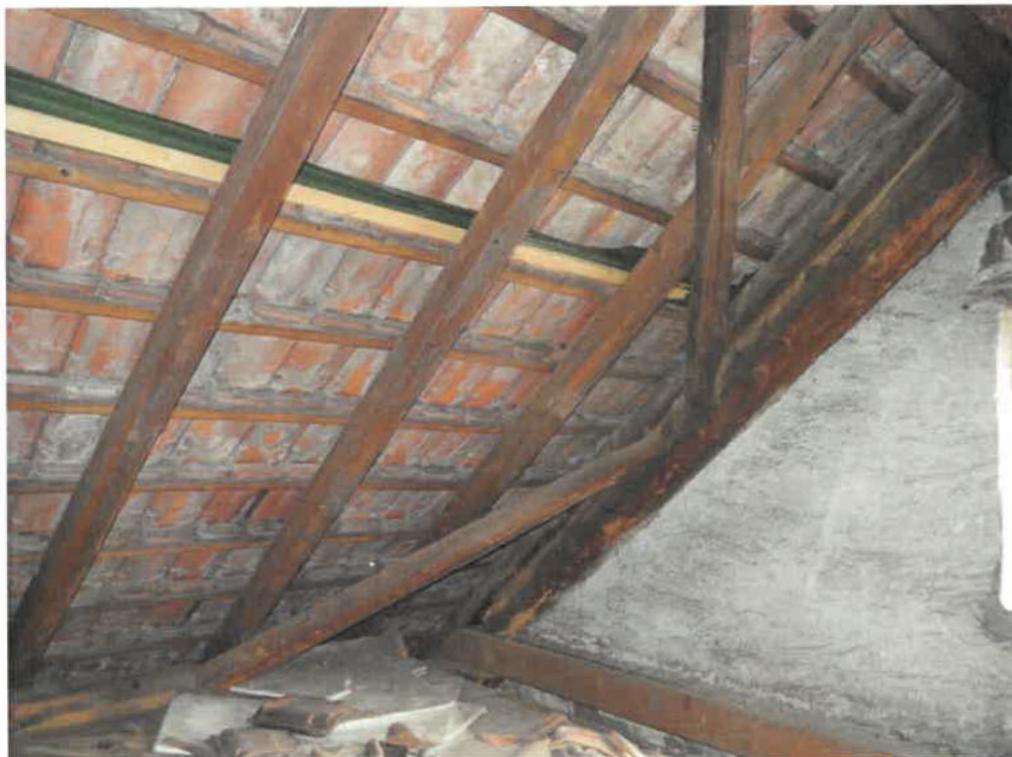
Bild Nr.03 ff (Achse/ Schnitt B-B Dachspitz) - Strebe mit Hausbockbefall. Neuer Kehlbalken mit Stahlbauteilen als statische Sicherungsmaßnahmen.

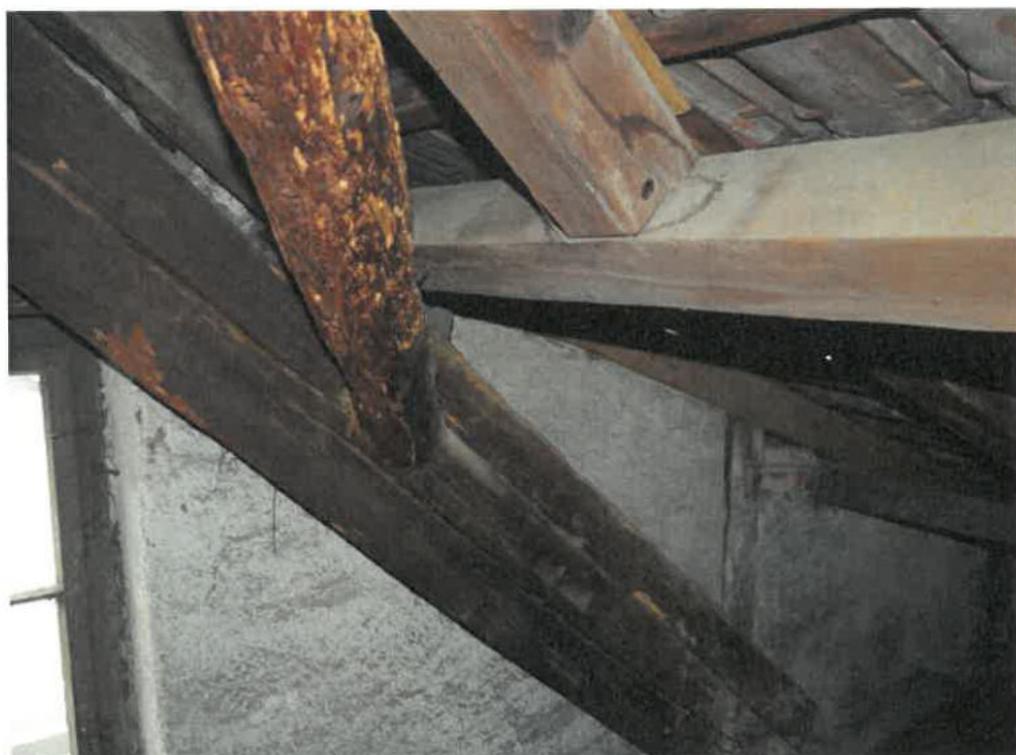
Bild Nr.03 ff (Achse/ Schnitt B-B Dachspitz) – Neuhölzer am Treppenanbau im Bereich der Dachabschleppung. Kopfband stark mit Hausbockbefall.

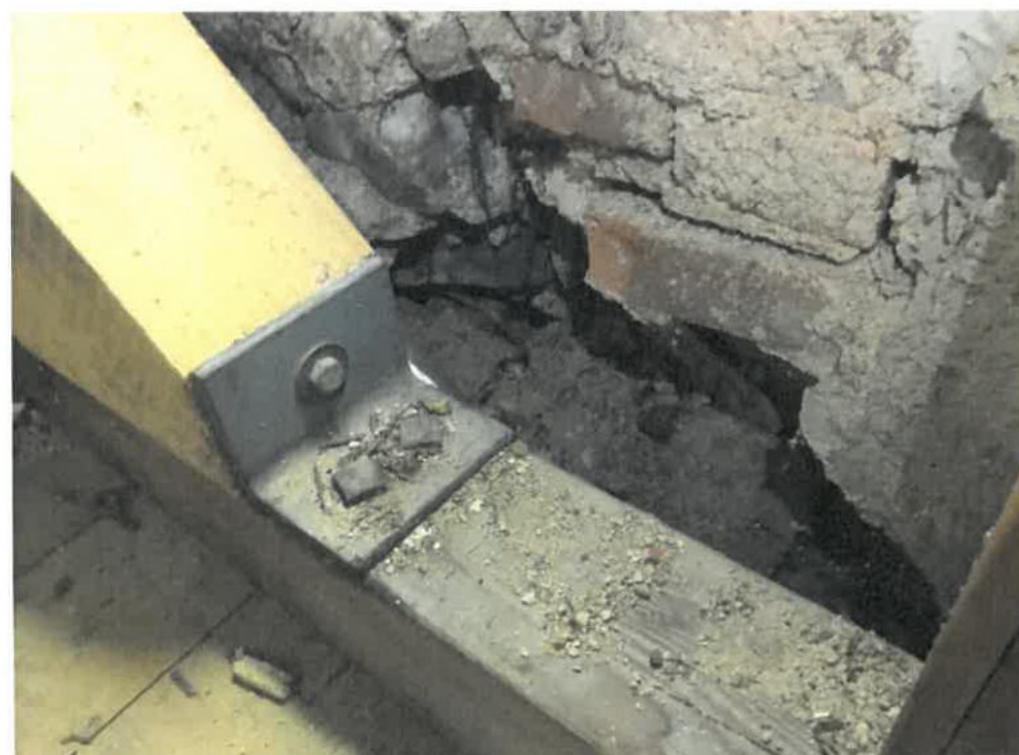
(Einbau von neuen Kanthölzern (Neuhölzer) mit Stahlbefestigungen, keine „zimmermannsmäßige und historische“ Holzverbindung)

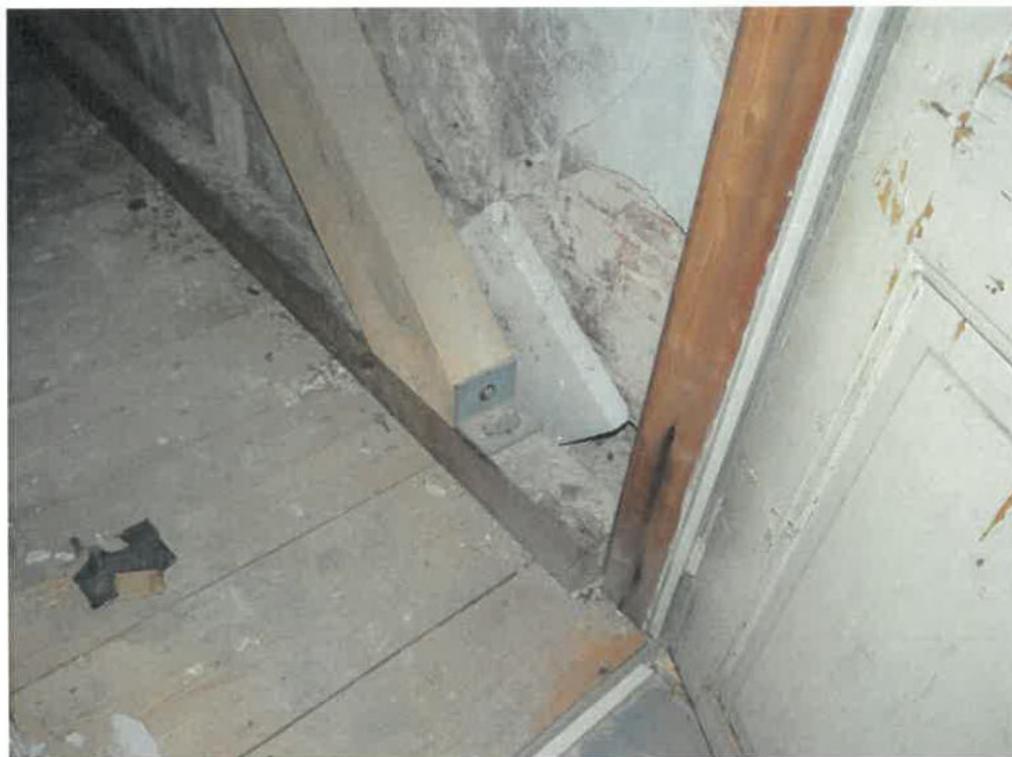
**Bild Nr.04 ff Achse/ Schnitt B-B - 1.Dachgeschoss – Anschluss Stuhlsäule auf neu
eingebrachten Deckenbalken auf dem Dielenboden.**

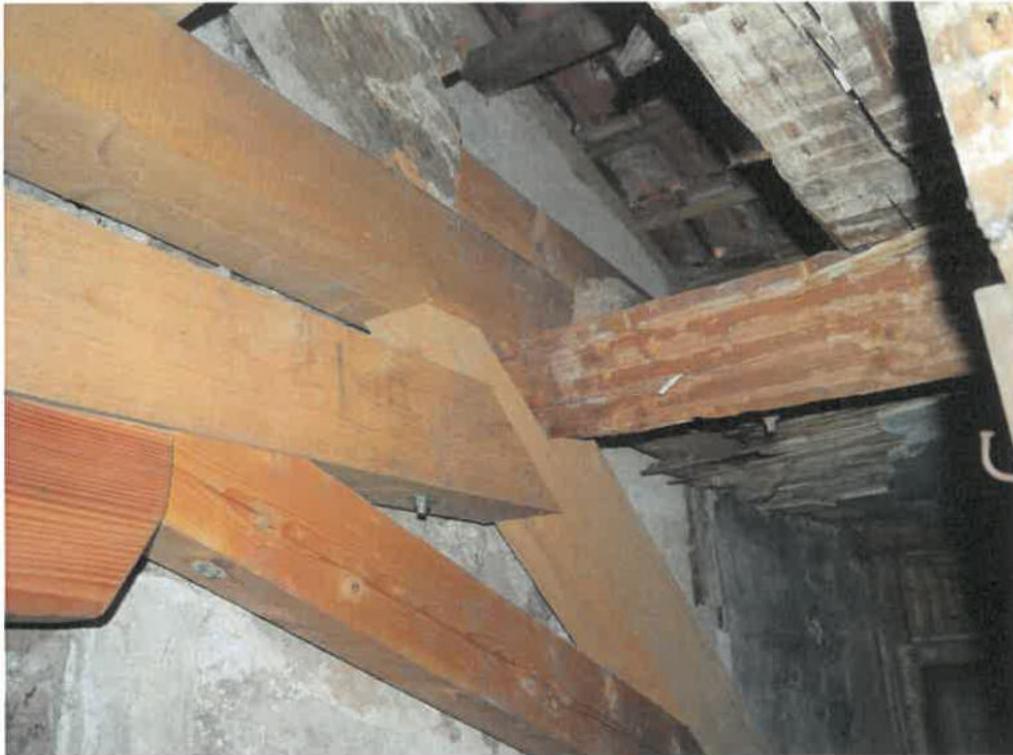
Bild Nr.04 ff Achse/ Schnitt B-B - 1.Dachgeschoss – Strebewerk mit Neuhölzer

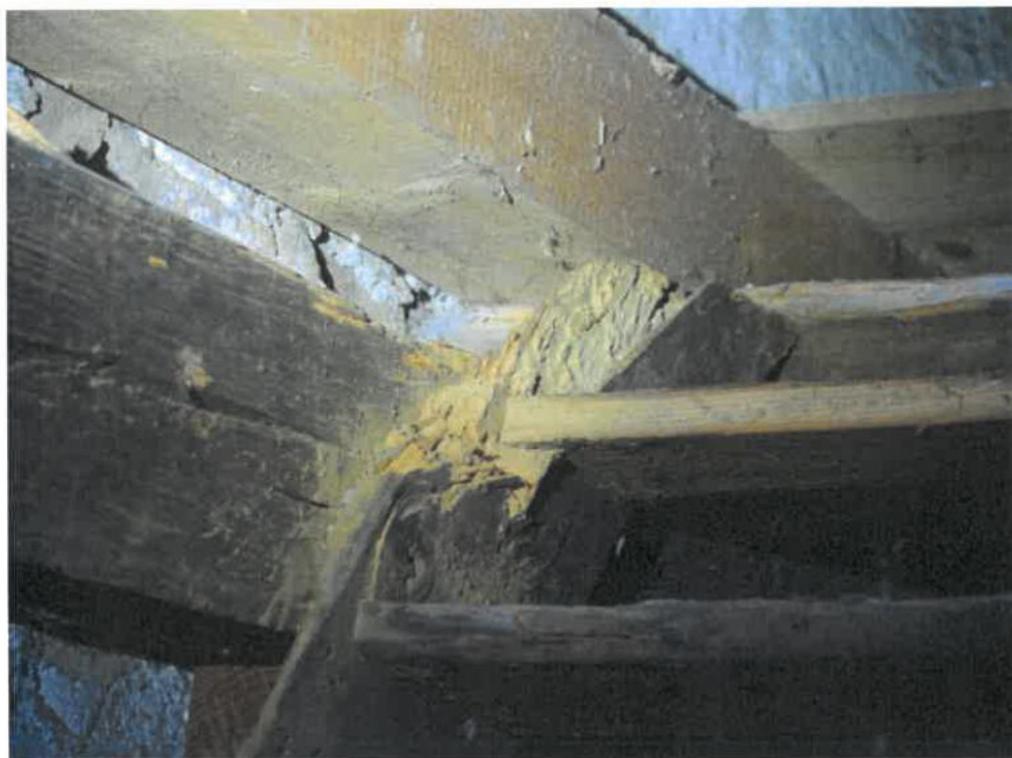
Bild Nr.04 ff Achse/ Schnitt B-B - 1.Dachgeschoss (Bodentreppe stark mit Hausbockbefall beschädigt)
