Schadensanalyse Erstellung/ 17.11.2017 – Nachtrag 07.06.2018 / Nachtrag 15.02.2019

Objekt/Standort: Denkmalgeschütztes Gebäude „Markgräfler Tagblatt“
Hauptstraße 40 (Haus B)
79650 Schopfheim
Flurstück Nr.170, Landkreis Lörrach/ Gemarkung Schopfheim

Auftraggeber: Stadt Schopfheim
Hauptstraße 29-31
79650 Schopfheim

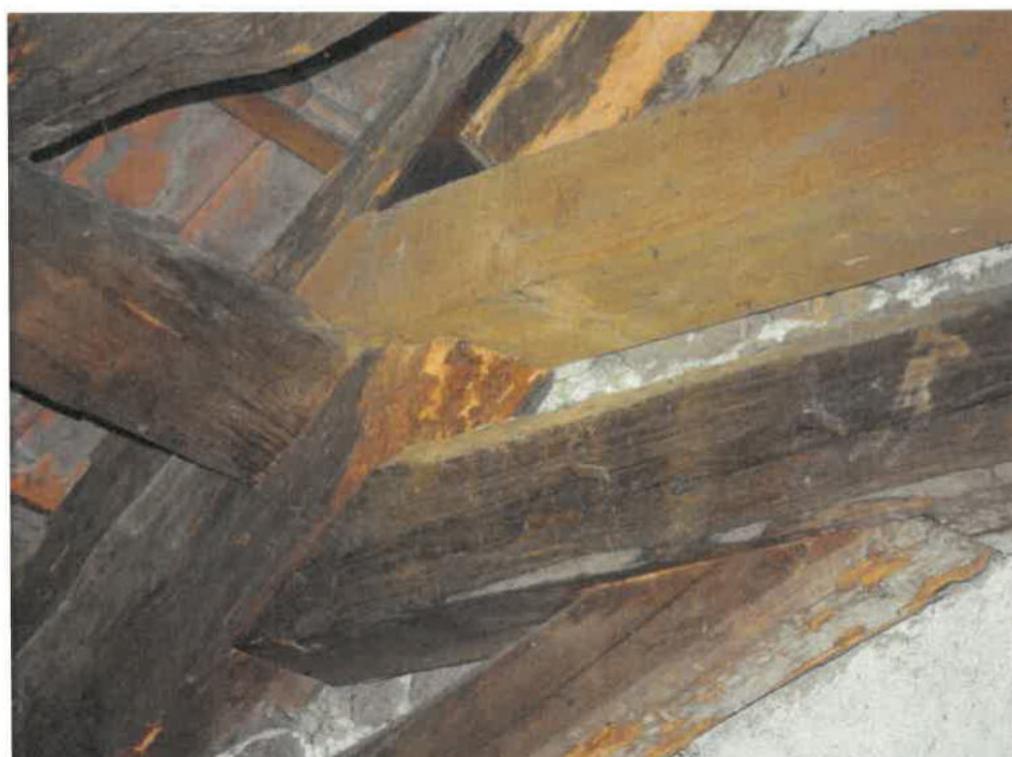
Bild Nr.04b ff Achse/ Schnitt B-B - 1.Dachgeschoss

Das Strebewerk mit den schrägliegenden **Stuhlsäulen und dem Spannriegel im Dachgeschoss in der Achse B-B** (Foto 04bff) zur Straßenseite weist erhebliche Beschädigungen auf. Der neue Kehlbalken wurde hier nicht fachgerecht in das Strebewerk eingebunden. Die schrägliegende Stuhlsäule und die Anschlusspunkte der Kopfstrebe sind hier mit dem Hausbock befallen. Die Einbindung des Spannriegels in die schrägliegende Stuhlsäule scheint in Ordnung zu sein, da aber das Tragwerksgefüge hier durch die Erneuerung des Kehlbalkens verändert wurde ist dieser Bereich statisch bei einer weiteren Nutzung zu ertüchtigen. Die Einbindung der schrägliegenden Stuhlsäule in die Balkenlage ist nach äußerlicher Betrachtung hier noch kraftschlüssig und in einem guten Zustand. Die Kehlbalken sind bis auf den ersten Balken nach dem Strebewerk zwischen der Achse A-B in einem guten Zustand. Der stark befallene Kehlbalken ist nicht mehr tragfähig und als verlustiges Bauteil zu betrachten.

{neue Kehlbalcken eingebaut, keine fachgerechte Holzverbindung}

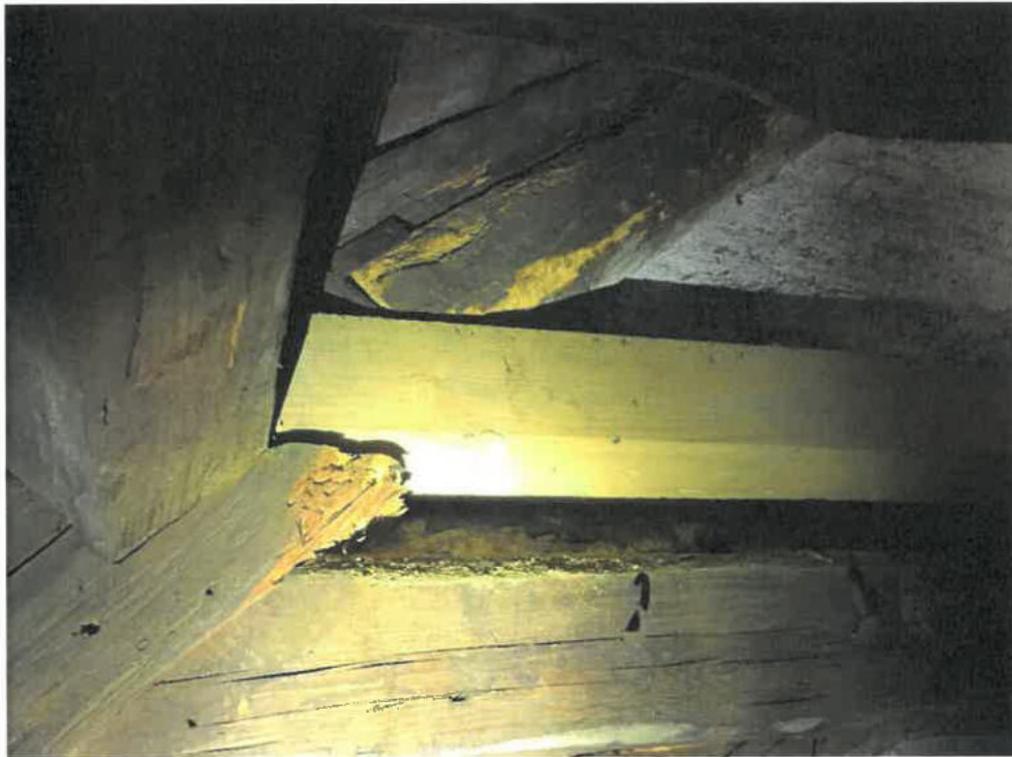
Bild Nr.04b ff Achse/ Schnitt B-B - 1.Dachgeschoss – Einbindung des neuen Kehl balkens nicht fachgerecht ausgeführt. Stuhlsäule und Kopfstrebe mit Hausbockbefall.

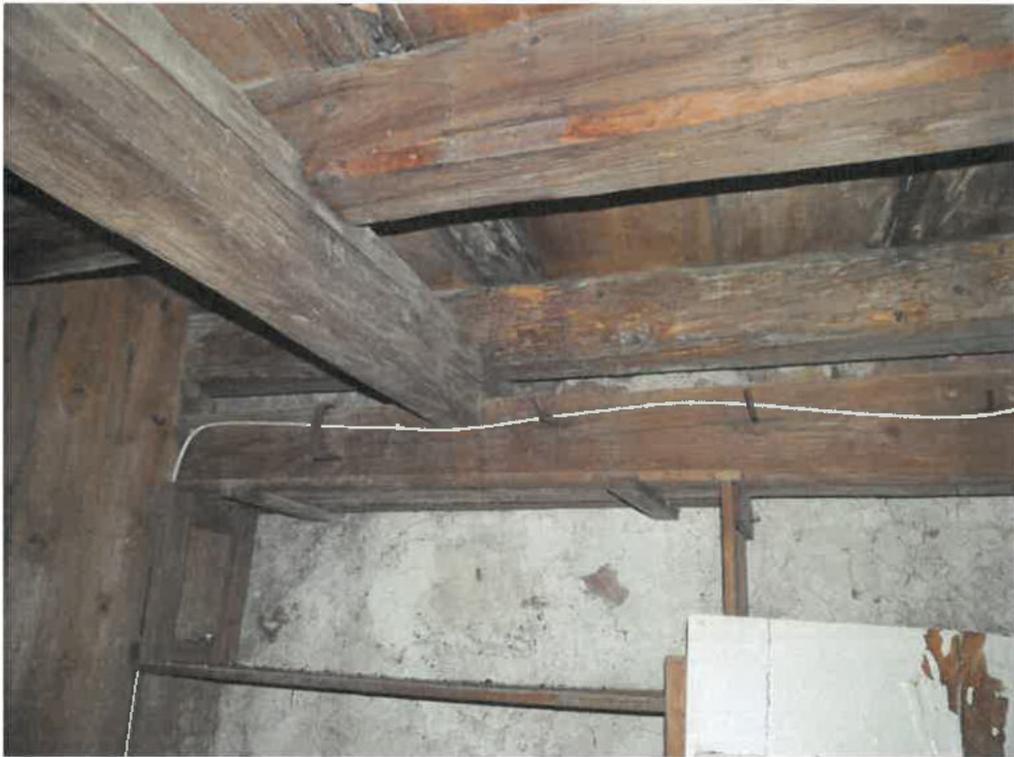
Bild Nr.05d ff Achse/ Schnitt C-C - 1.Dachgeschoss – Kehlbalken leichter Hausbockbefall aber statisch noch haltbar.

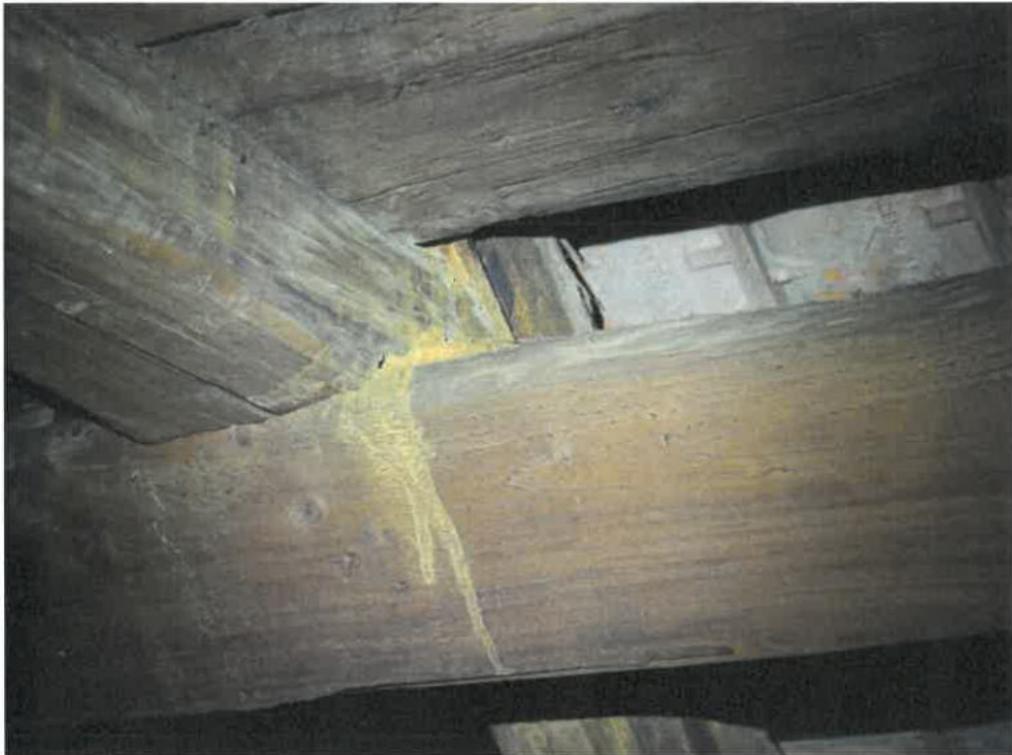
Bild Nr.05d ff (Kehlbalken starker Hausbockbefall an den Knotenpunkten. Die statische kraftschlüssige Verbindung ist hier stark beeinträchtigt)

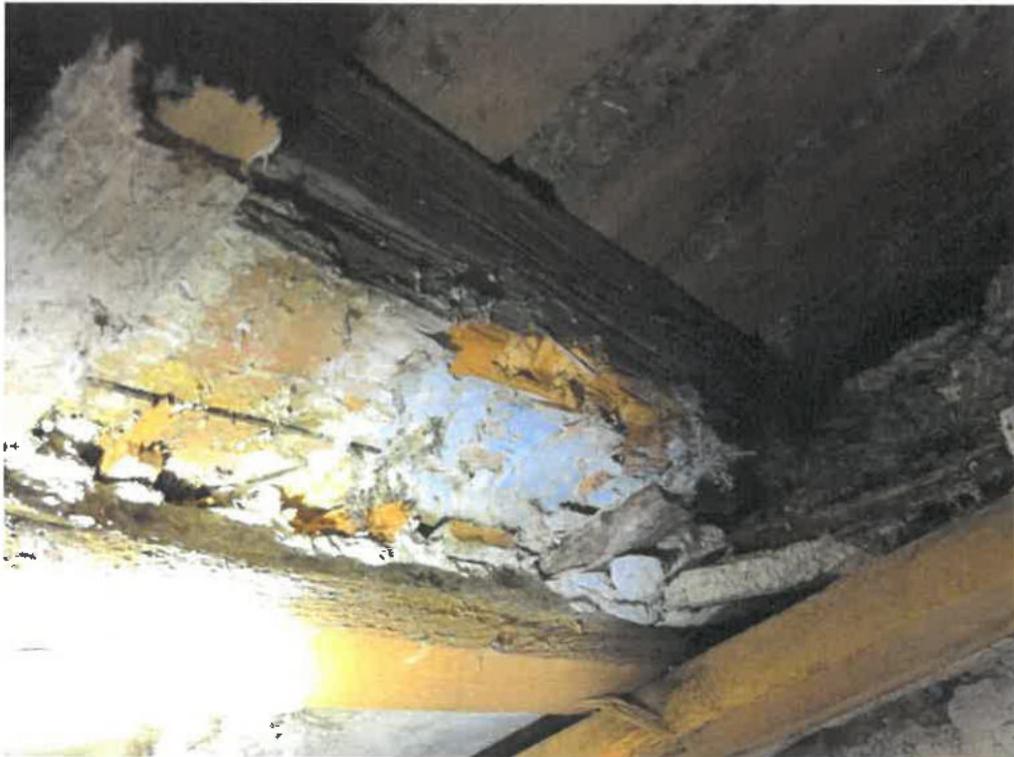
In der Decke im Obergeschoss (Raum B210, B211, B214) wurden Probeöffnungen veranlasst um die Bausubstanz der Deckenkonstruktion zu ermitteln. Der Deckenaufbau ist als Holzbalkendecke mit Streifboden ausgeführt und unterseitig mit einer Latten-Putz-Konstruktion verkleidet. Teilweise wie im großen Raum B214 sind zusätzliche und nachträgliche Unterdecken mit einem Lattenrost angebracht worden, welche keinen historischen Erhaltungswert haben.

Bild Nr.07 ff (Deckenöffnung 02- Raum B214) – Hausbockbefall an der Unterseite der Balken

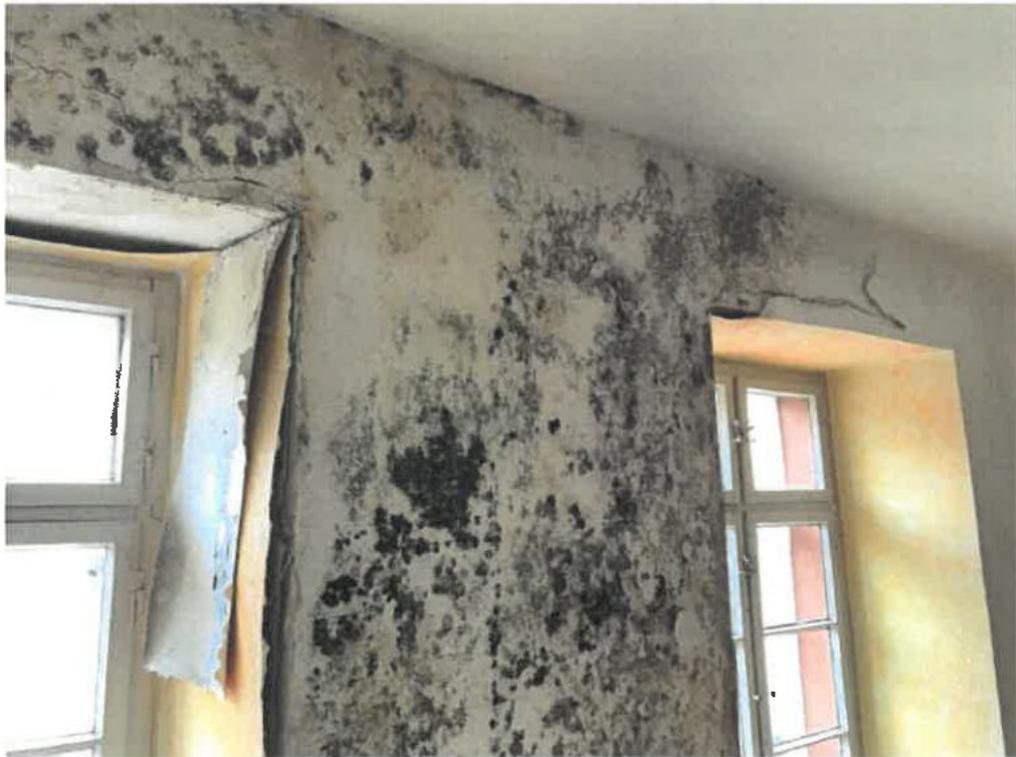
Bild Nr.08 – Raum B214, Innenseite an der Außenwand, starke Schimmelbildung

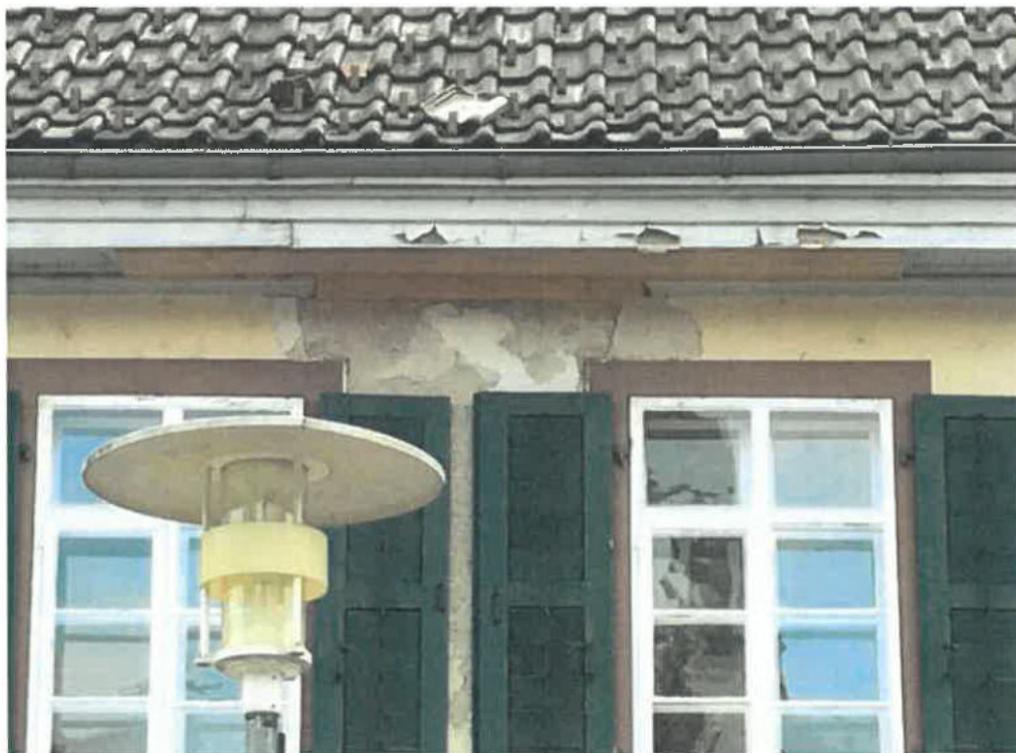
Bild Nr.08 (beschädigte Außenwand und Dachgesims)

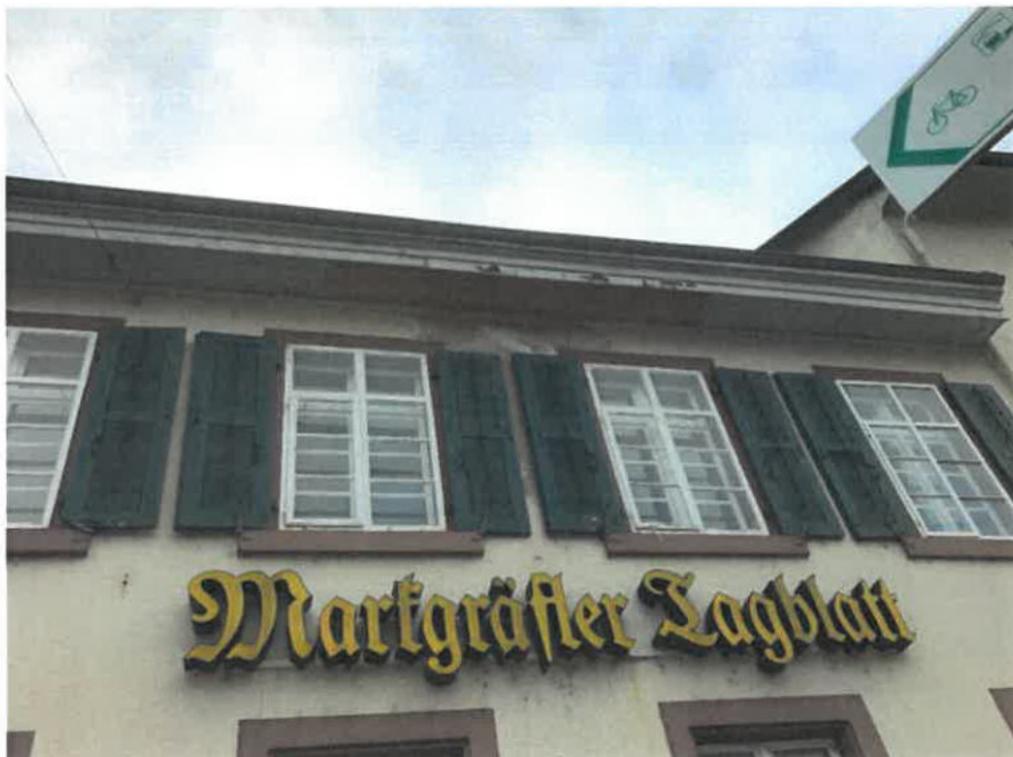
Bild Nr.08 (beschädigte Außenwand und Dachgesims)

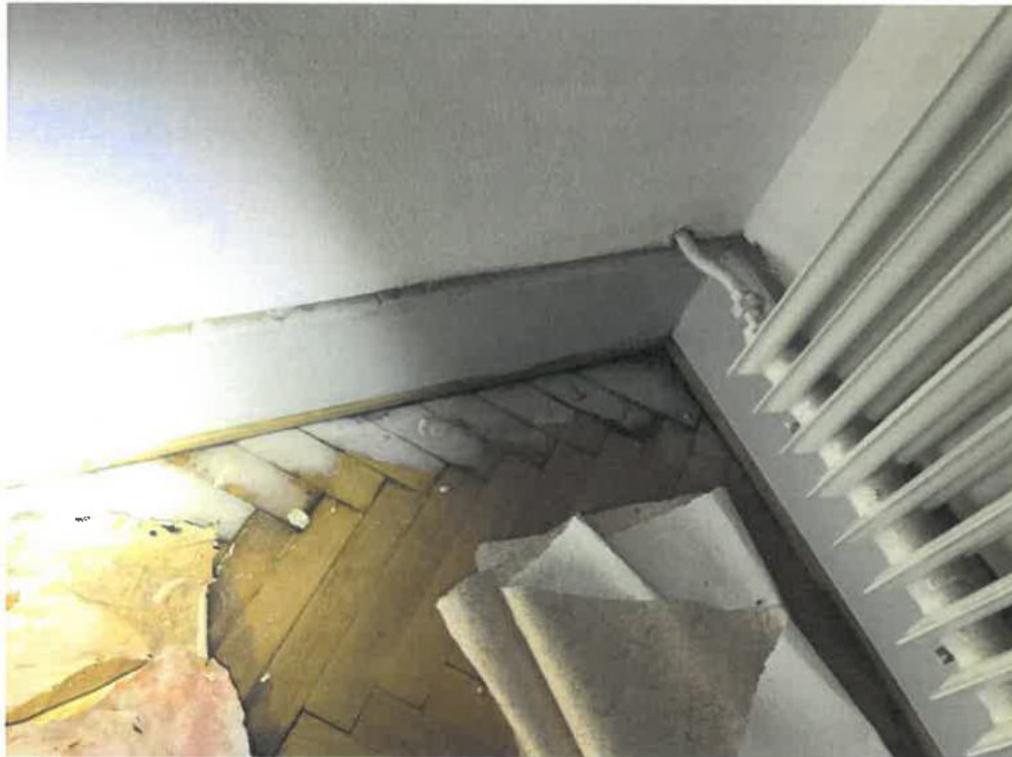
Die vorhandenen Holzdielen auf der Holzunterkonstruktion zeigen erheblich Schäden auf. Diese können aber im Zuge einer Sanierung wiederhergestellt werden. Beschädigte Parkettdielen können in diesem Diagonalverband gut ausgetauscht werden. Die PVC-, Fliesen- und Textilböden haben keinen historischen Erhaltungswert.

Bild Nr.09 (1.OG- Raum 214, Wasserschaden am Parkettboden)

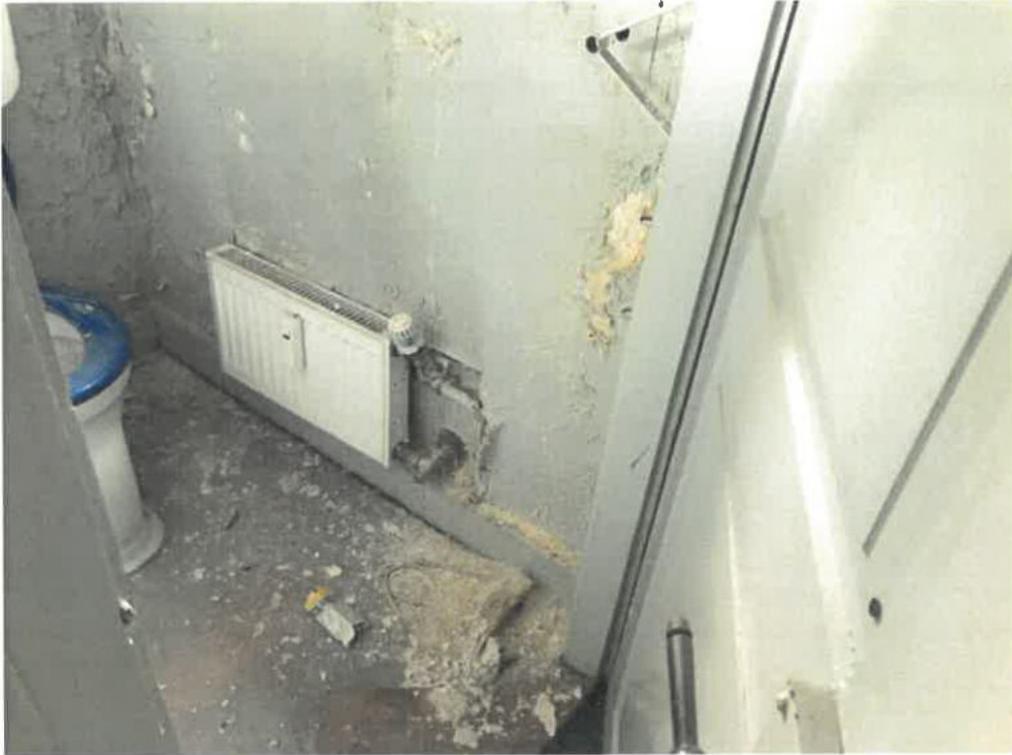
**Bild Nr.14 (Anbau WC 1.OG Raum 2018 /Feuchtigkeitsschaden mit starken
Putzausblühungen)**

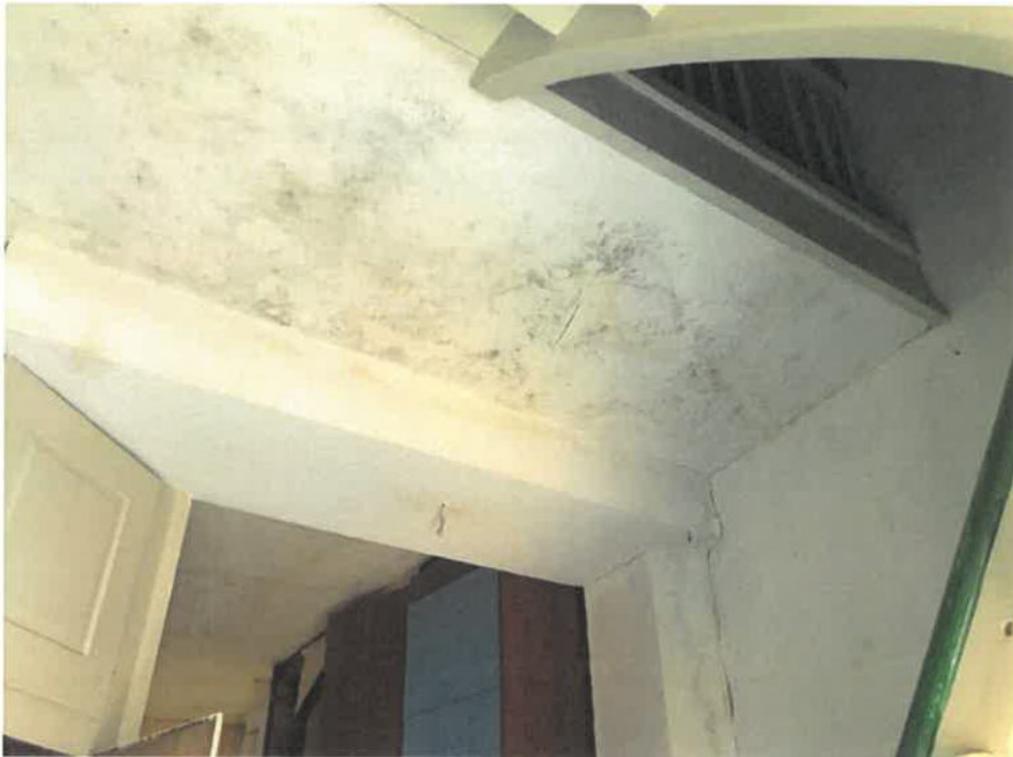
Bild Nr.15 (Treppe im Anbau – 1.OG – Feuchtigkeit an der Decke)

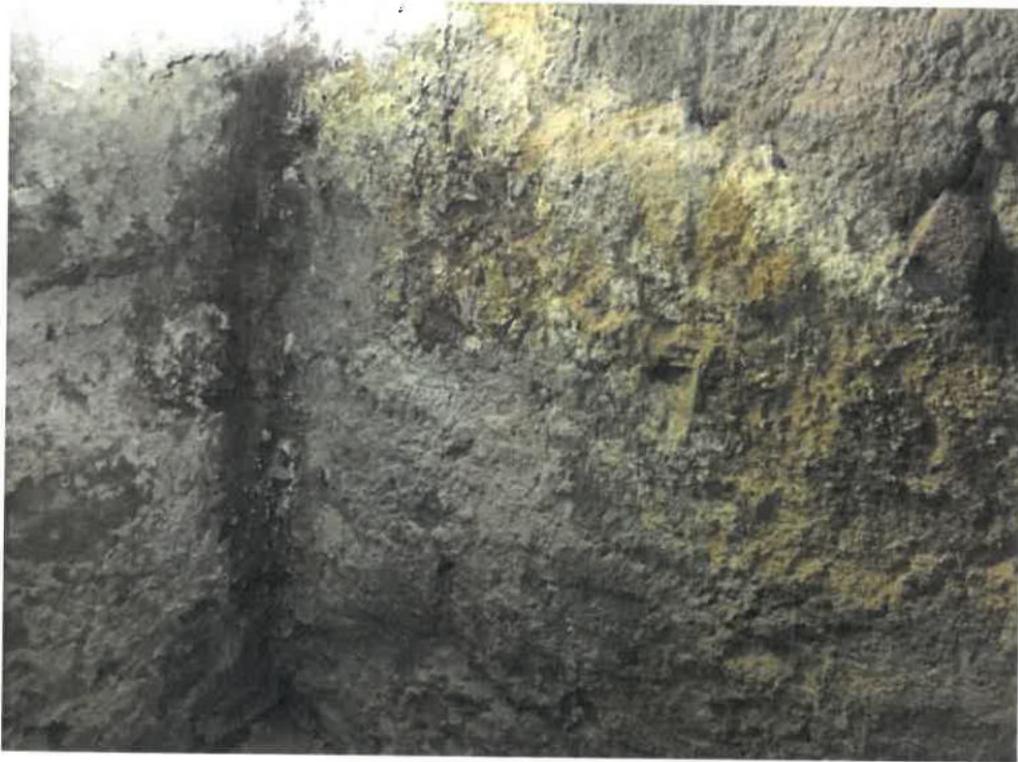
**Bild Nr.29ff Kellergewölbe B 004 – Fugenverbund nicht mehr vorhanden,
statischer Gewölbeverbund mit Wandauflager fraglich.**

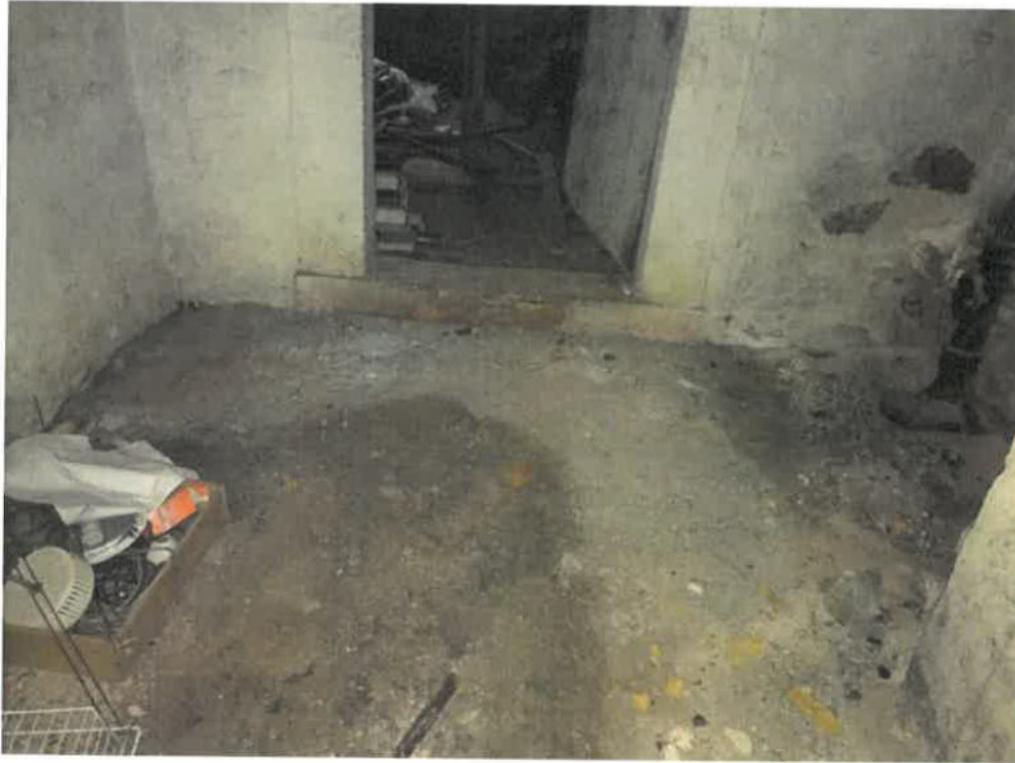
Bild Nr.32ff Kellerwand – starke Feuchtigkeit mit Putzausblühungen

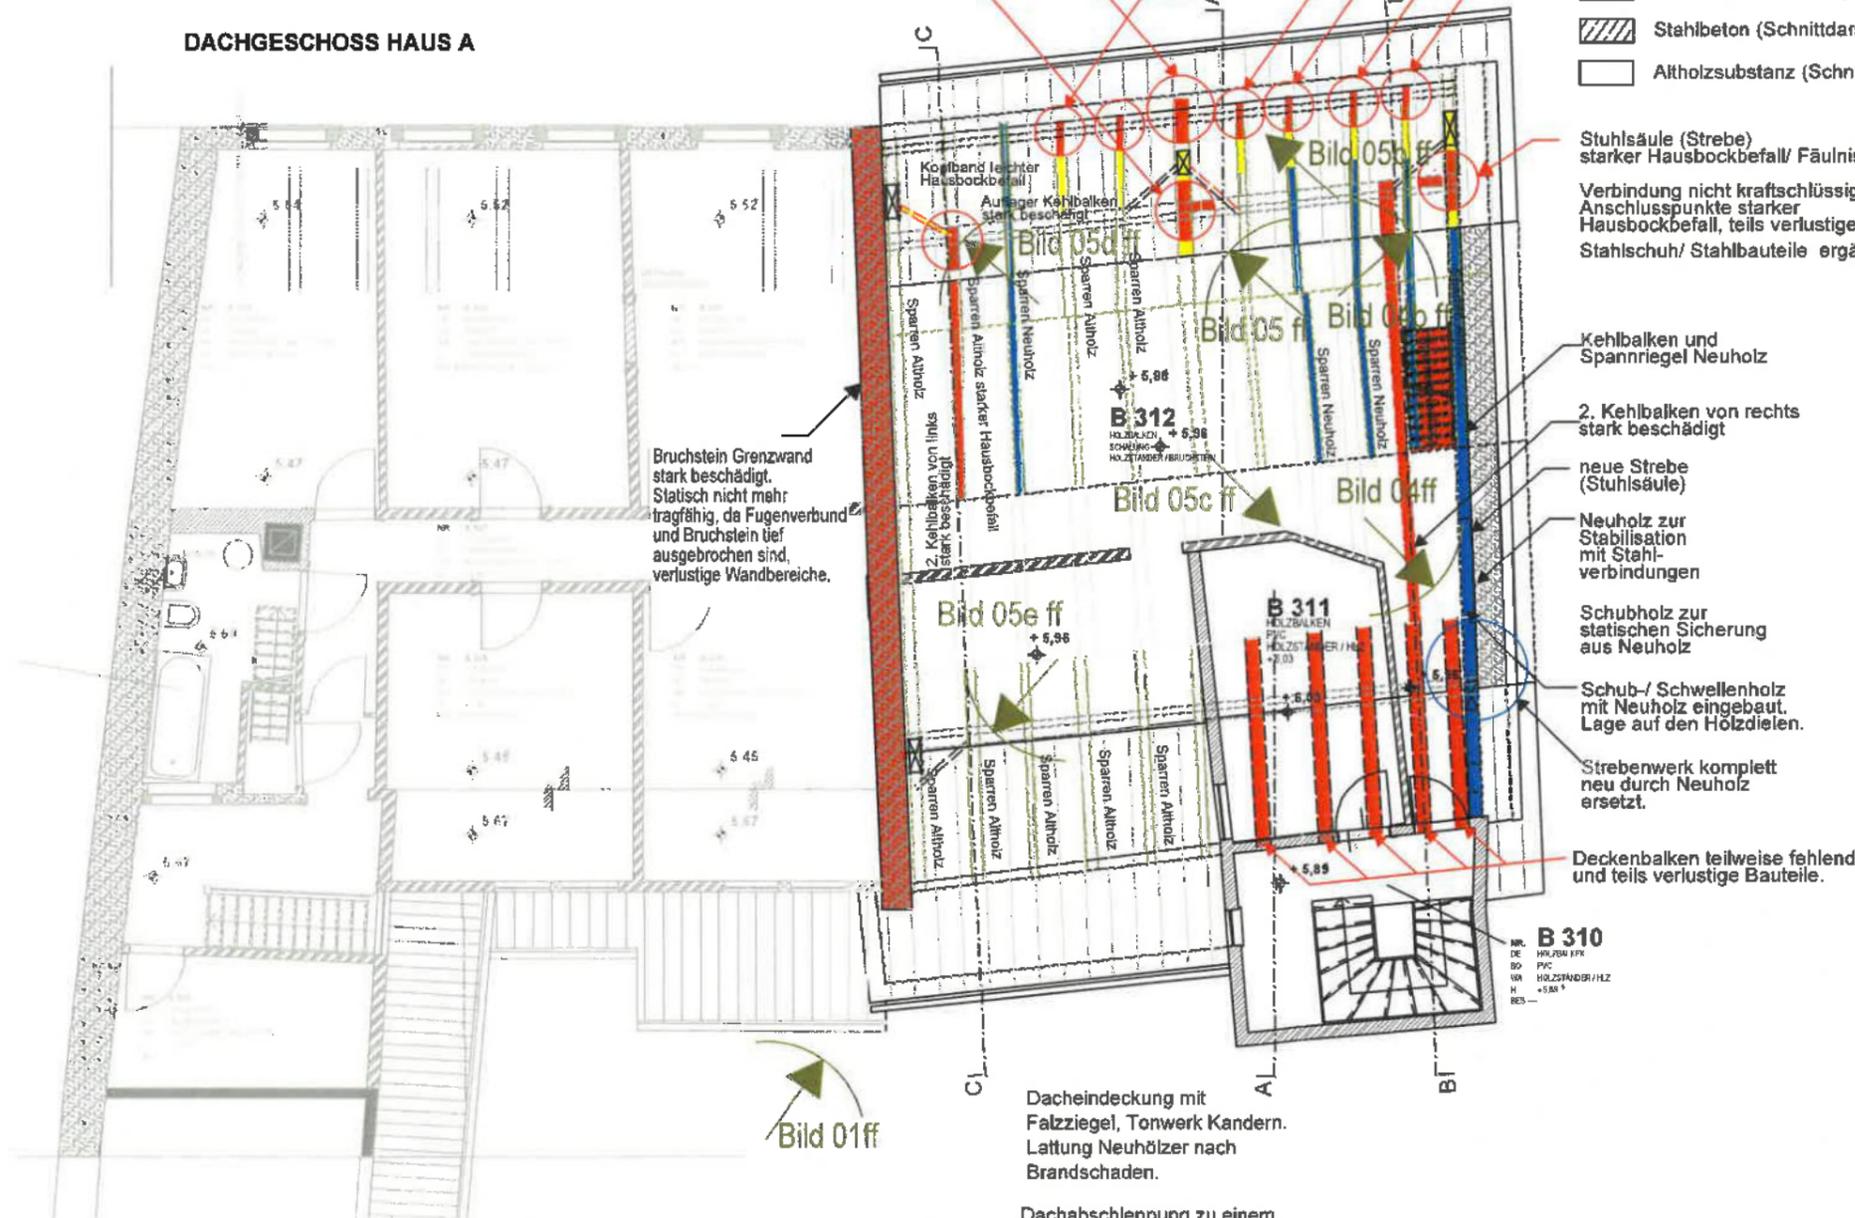
Einbindung der Stuhlsäule (Strebe) in den Deckenbalken statisch bedenklich. Strebe am Fußpunkt stark beschädigt, teils verlustige Deckenbalkenbereiche.
