Sallneck, den 02.11.2017  
Schö 16-124

**Projekt:** Schulcampus Schopfheim, Roggenbachstraße 11 in 79650 Schopfheim

# Brandschutzgutachten

Schule Bestand und Mensa (Gemeinschaftshaus)

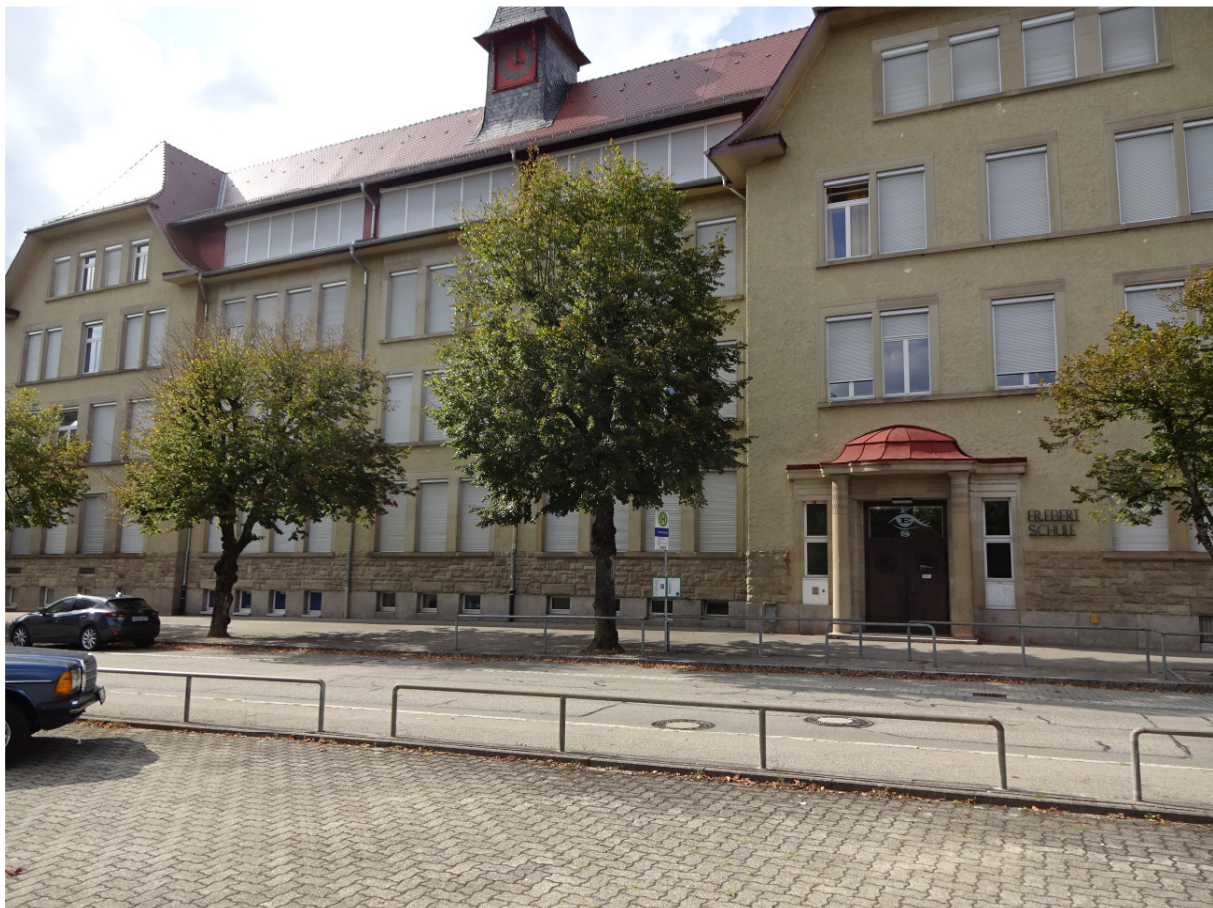
Bild 1 Ansicht von der Roggenbachstraße

Das Schulgebäude verfügt, wie auf den Bildern 1, 47 u. 48 abgelichtet, über ein Kellergeschoss, Erdgeschoss, 2 Obergeschoss, Dachgeschoss und einen nichtausgebauten Dachspitz - Bild 41.

Erschlossen wird das Schulgebäude über den Eingangsbereich - Bilder 23 u. 24. Der auf den Bildern 1 u. 11 abgelichtete Eingang von der Roggenbachstraße ist geschlossen.
