Schadensanalyse Erstellung/ 17.11.2017 – Nachtrag 07.06.2018 / Nachtrag 15.02.2019

Objekt/Standort: Denkmalgeschütztes Gebäude „Markgräfler Tagblatt“
Hauptstraße 40 (Haus B)
79650 Schopfheim
Flurstück Nr.170, Landkreis Lörrach/ Gemarkung Schopfheim

Auftraggeber: Stadt Schopfheim
Hauptstraße 29-31
79650 Schopfheim

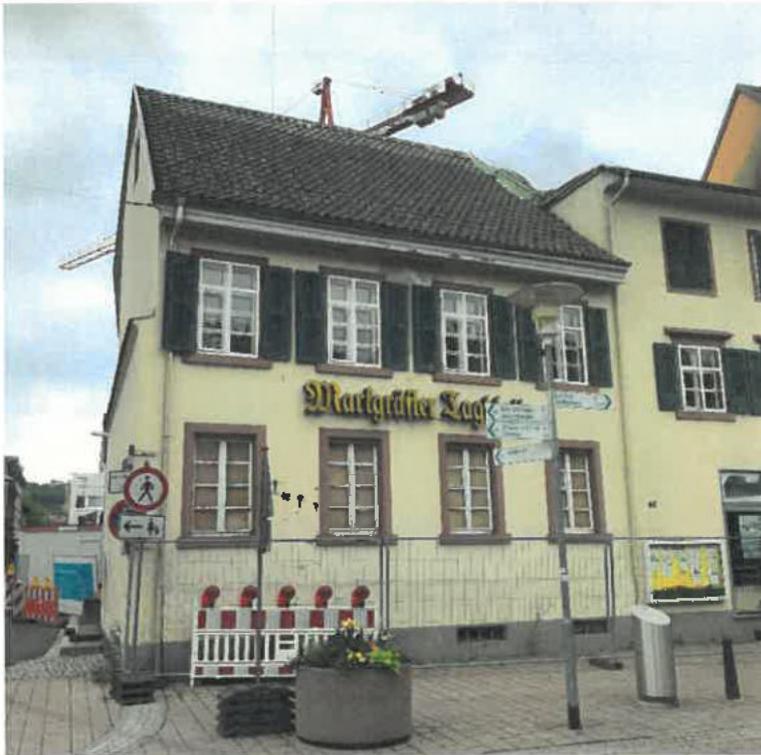
Bild Nr.00ff Außenansicht von der Hauptstraße 40/ Scheffelstraße - Giebelansicht

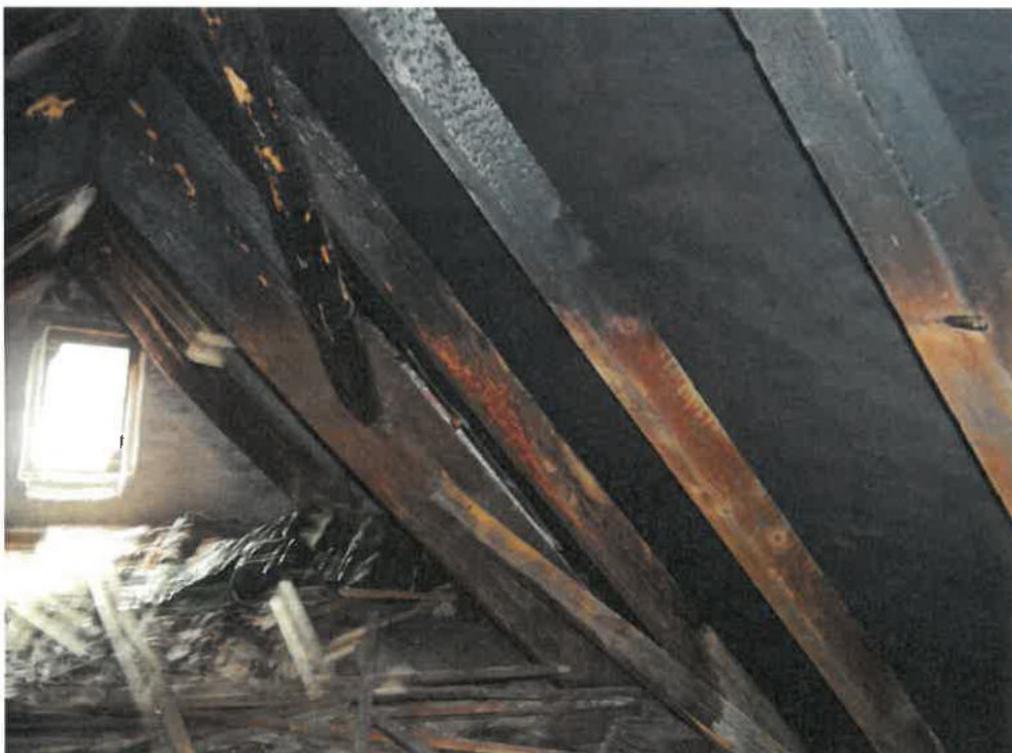
Die Dachkonstruktion (Sparren, Lattungen) ist im Bereich zwischen der Achse A- C aufgrund der starken Schwächung der Holzquerschnitte durch einen Brandschaden (Foto 02ff) statisch nicht mehr tragbar. Die restlichen Sparren und die Unterkonstruktion sind durch neue Bauteile erhalten. Durch den späteren rückwärtigen errichteten Treppenanbau ist die Dachkonstruktion an der rückwärtigen Seite (zwischen Achse A-B) durch die Konstruktion der Dachabschleppung stark verändert. In diesem Bereich wurden die Pfetten und Sparren komplett als Neuhölzer „gesägte Bauhölzer“ eingebaut. Von der ursprünglichen Dachkonstruktion ist in diesem Bereich nichts mehr vorhanden. Die zur Aussteifung notwendigen Kopf-/ Fußbänder sind in diesem Bereich fehlend.

Bild Nr.02 ff (Dachspitz Achse/ Schnitt A-A) Durch Brandschaden starke Schwächung der Holzquerschnitte.

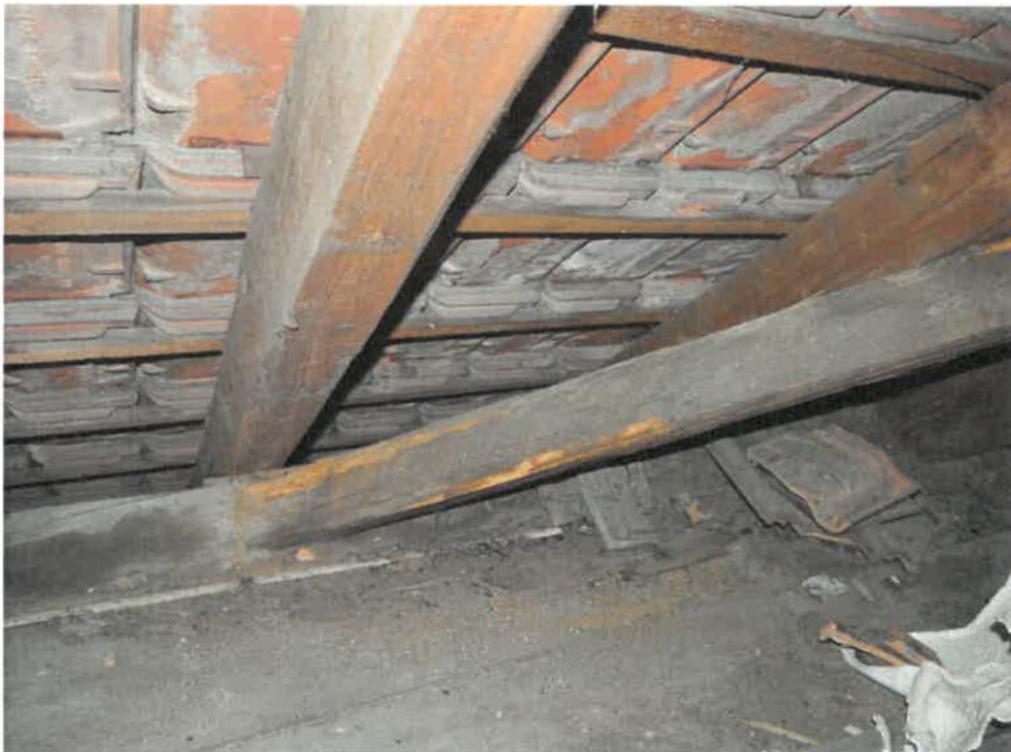
Die Streben bzw. die schrägliegenden **Stuhlsäulen im Dachspitz in der Achse C-C** (Foto 02bff) waren bis vor dem Brandübertritt in einem guten Zustand. Im Zuge des Brandes wurde im oberen Dachspitzbereich alle Holzbauteile zwischen der Achse A-C beschädigt. In diesem Bereich sind die Holzquerschnitte durch den Brandschaden doch stark geschwächt worden. Die statische Tragfähigkeit der Strebe ist hier nicht mehr gegeben ist als verlustiges Bauteil zu beurteilen.

Bild Nr.02b ff (Dachspitz Achse/ Schnitt C-C) – Einbindung des Fußbandes durch den Hausbockbefall stark beschädigt.

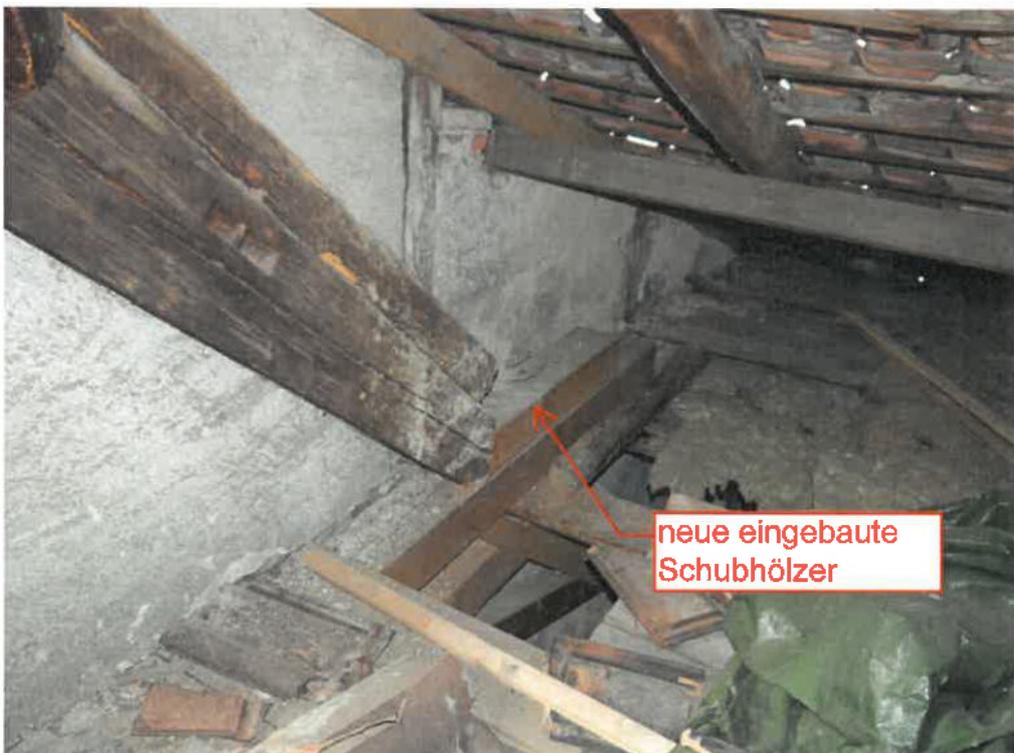
Bild Nr.03 ff (Dachspitz Achse/ Schnitt B-B)

Die Streben bzw. die schrägliegenden **Stuhlsäulen im Dachspitz in der Achse B-B** (Foto 03ff) sind am Auflagerpunkt zur Straßenseite stark beschädigt. Der Kehlbalken in dieser Achse wurde komplett durch Neuhölzer ersetzt und mit neuen Schub-/ Stahlbauteilen gesichert. Die Kopf-/ Fußbänder sind mit dem Hausbock stark befallen. Das Fußband zur Hofseite fehlt. Historischen Holzverbindungen sind hier keine mehr vorhanden. Der Firstanschluss mit der gedrehten Pfette ist hier in einem noch guten Zustand.

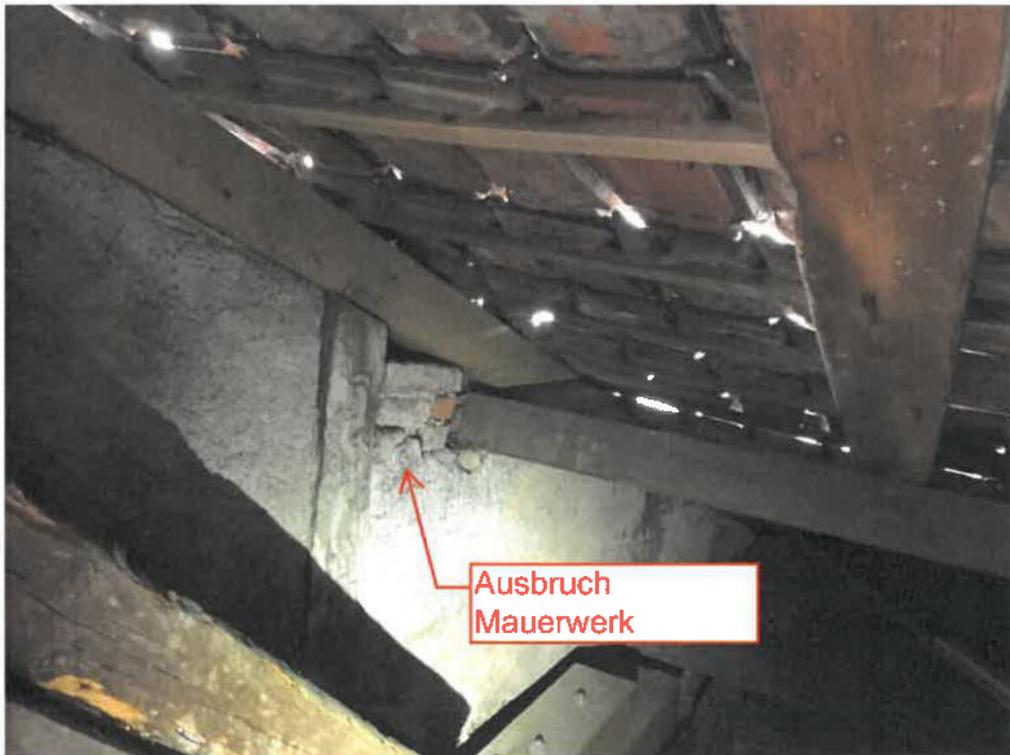
An der Giebelwand zur Achse B-B sind im Bereich der Abschleppung und Auflager der Pfetten erhebliche statische Mängel ersichtlich. Auch hier ist das Mauerwerk abzutragen und muss wieder tragfähig hergestellt werden. Für eine weitere Nutzung des Gebäudes sind Sicherungsmaßnahmen in Abstimmung eines Baustatikers zu beachten.

Bild Nr.03 ff (Dachspitz Achse/ Schnitt B-B) – Anbau Treppenhaus/ Dachabschleppung.

Auflagereinbindung der Pfette in der Wand statisch bedenklich.

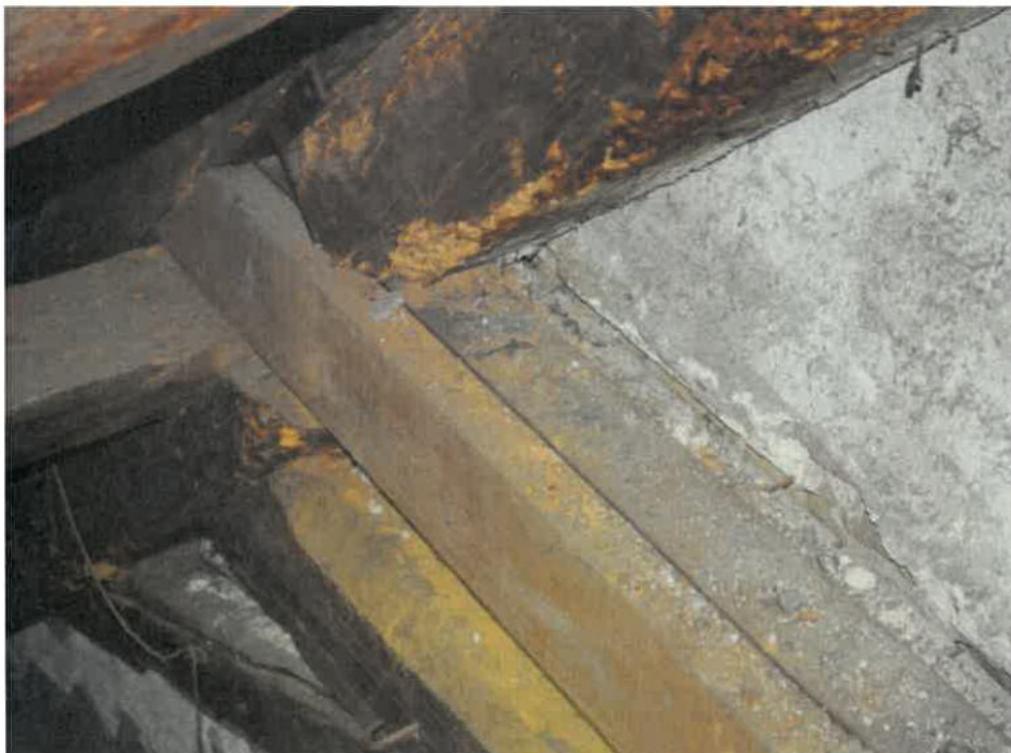
Bild Nr.03 ff (Achse/ Schnitt B-B) Neuer Kehlbalken mit Stahlbauteilen als statische Sicherungsmaßnahmen.

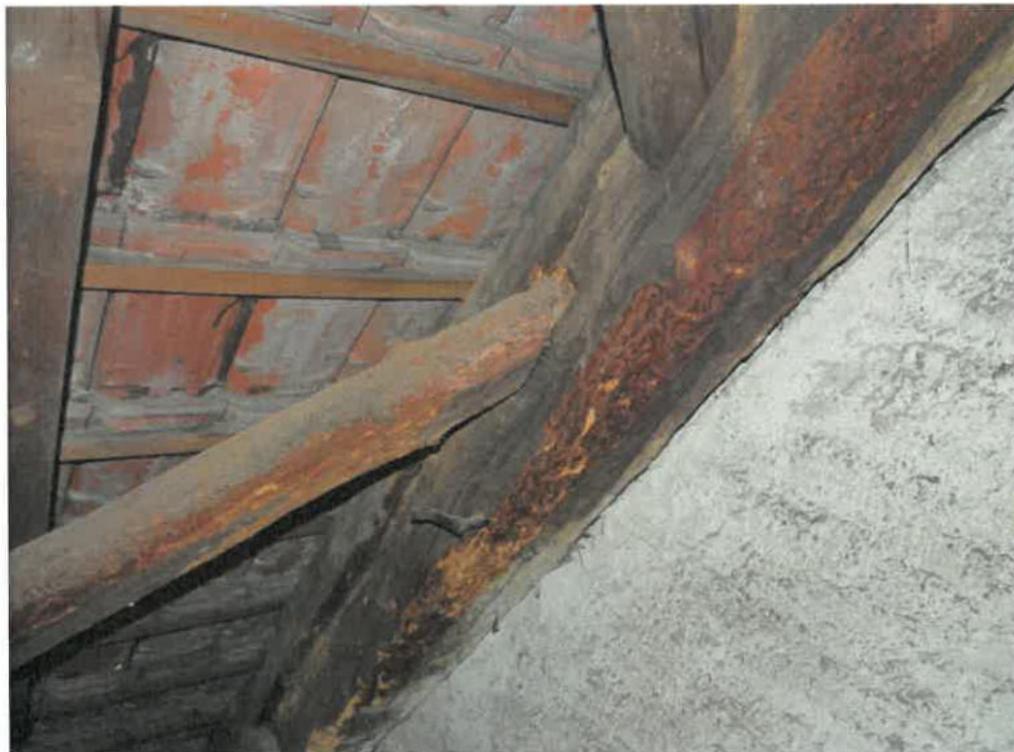
Bild Nr.03 ff (Achse/ Schnitt B-B Dachspitz) – Strebe und Fußband mit Hausbockbefall

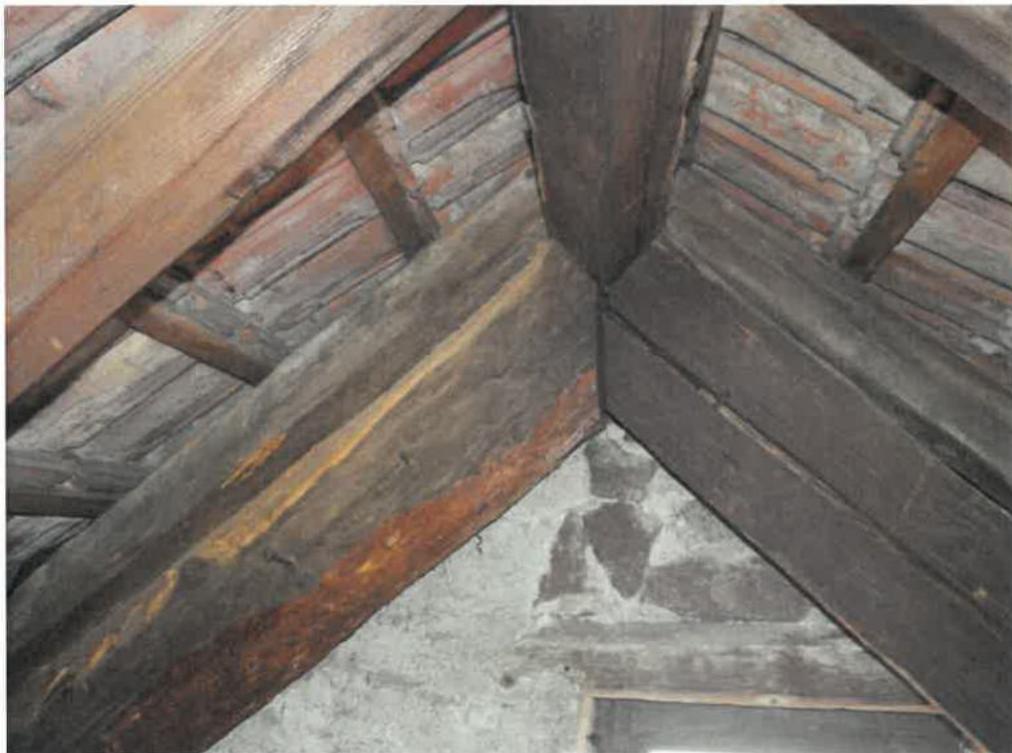
Bild Nr.03 ff (Achse/ Schnitt B-B Dachspitz) – Firstanschlusspunkt Zustand gut

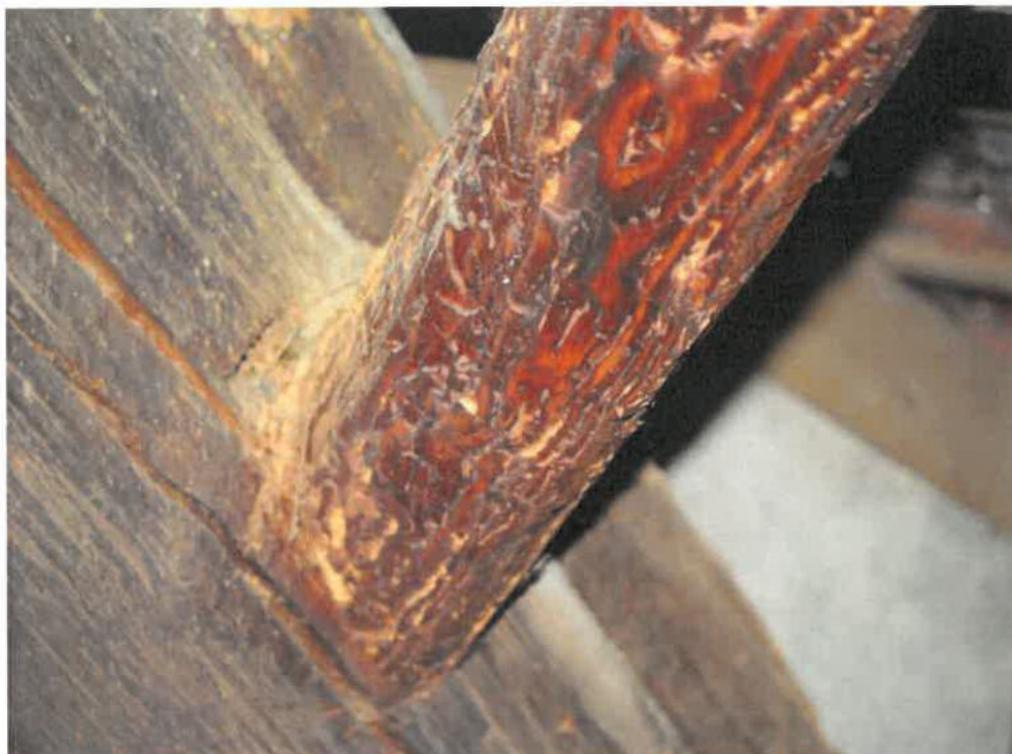
Bild Nr.03 ff (Achse/ Schnitt B-B Dachspitz) Kopfband stark mit Hausbockbefall.

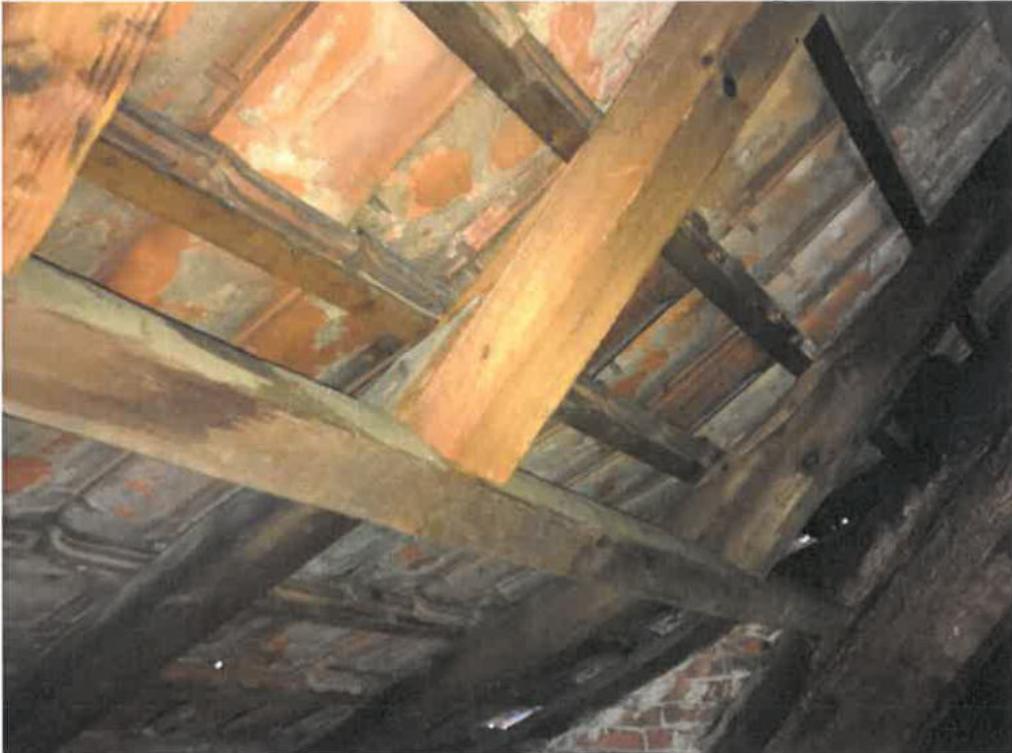
Bild Nr.03 ff (Achse/ Schnitt B-B Dachspitz)

(Anschluss Dachabschleppung vom Treppenanbau mit Neuhölzern)

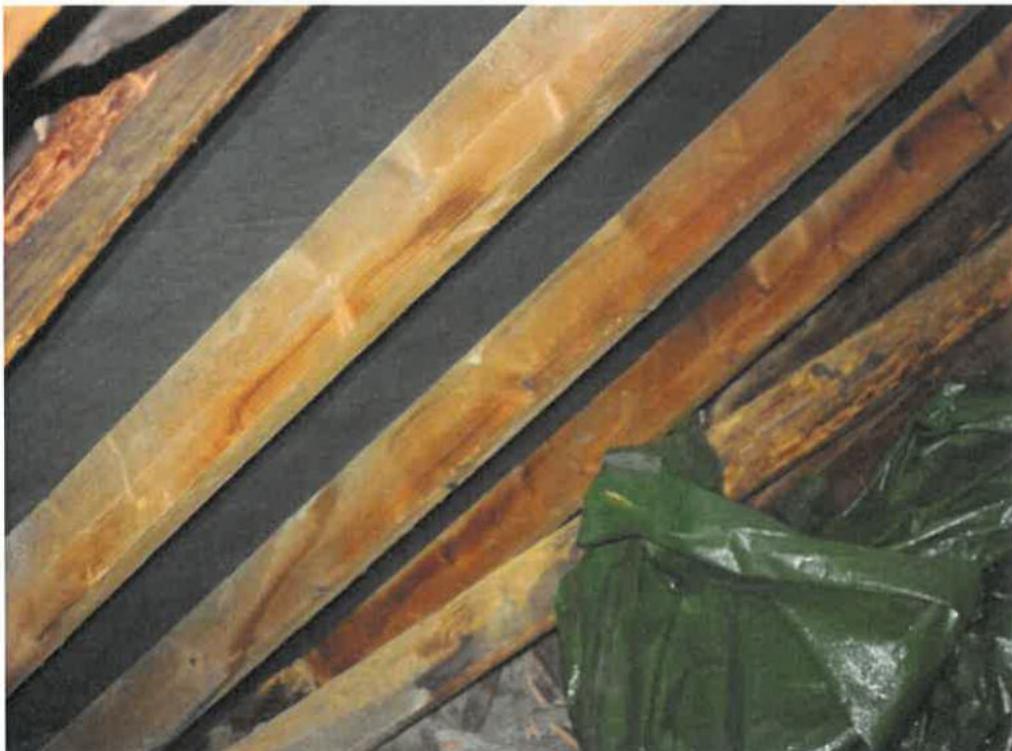
Bild Nr.03 ff (Achse/ Schnitt B-B Dachspitz)

(Sparren Neuhölzer und Dachaufbau inkl. neue Unterspannbahn nach Brandschaden neu)

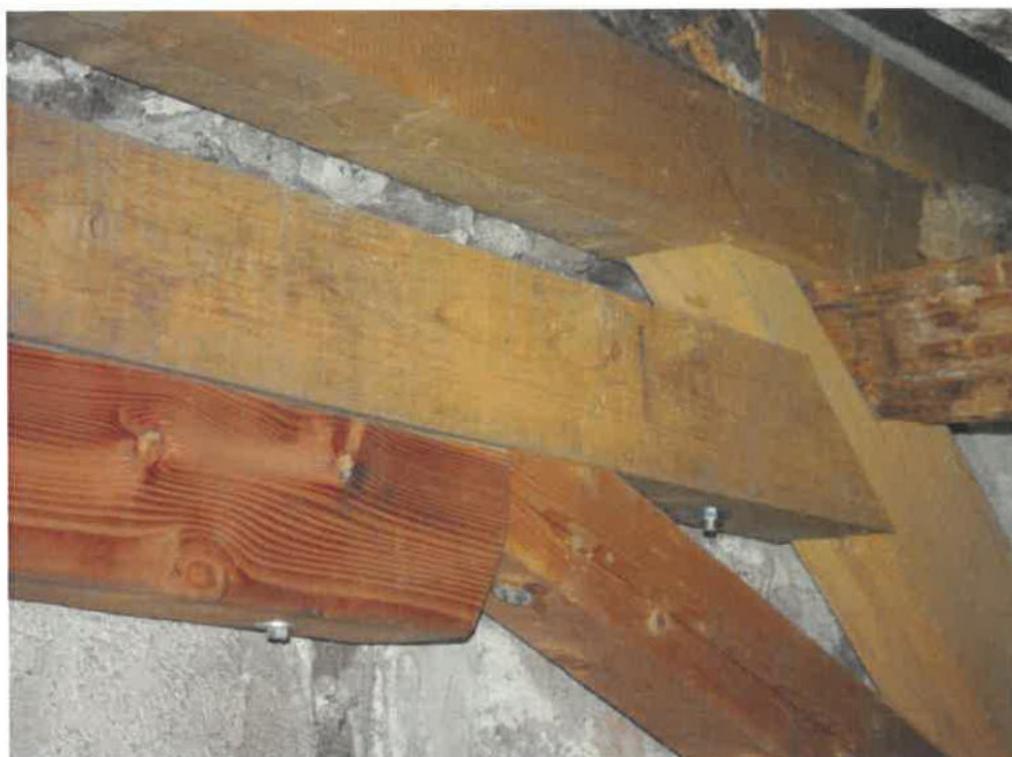
Bild Nr.04 ff Achse/ Schnitt B-B - 1.Dachgeschoss

(Bundstrebe mit Neuhölzer ergänzt und mit Stahlbolzen statisch gesichert)

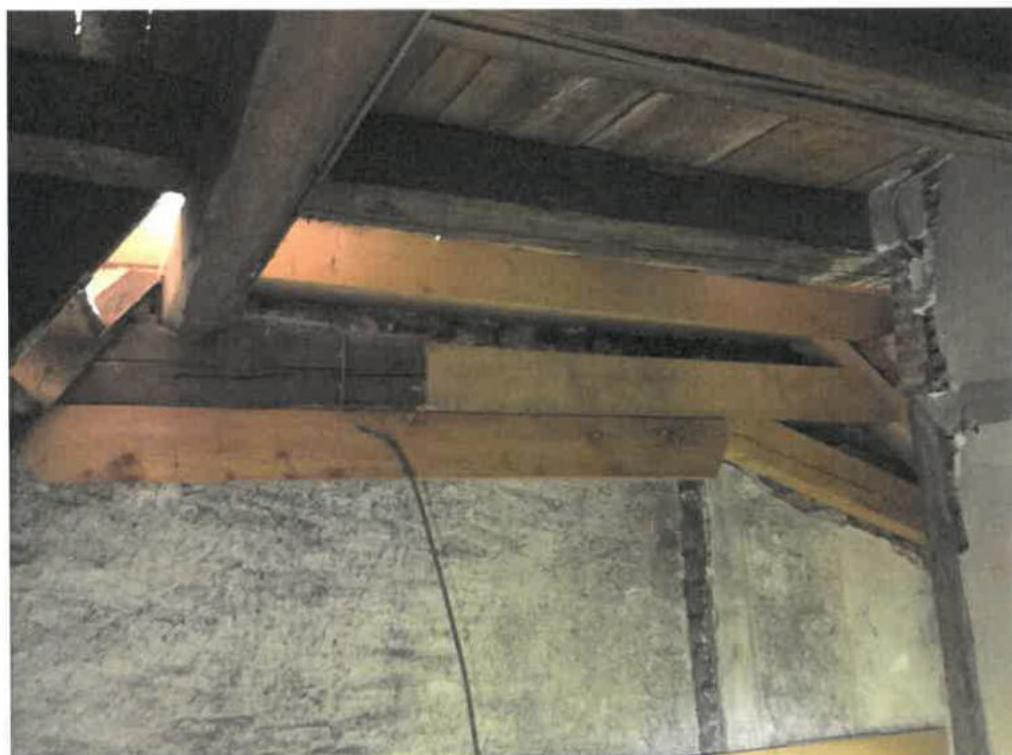
Bild Nr.04 ff Achse/ Schnitt B-B - 1.Dachgeschoss - Strebewerk mit Neuhölzer

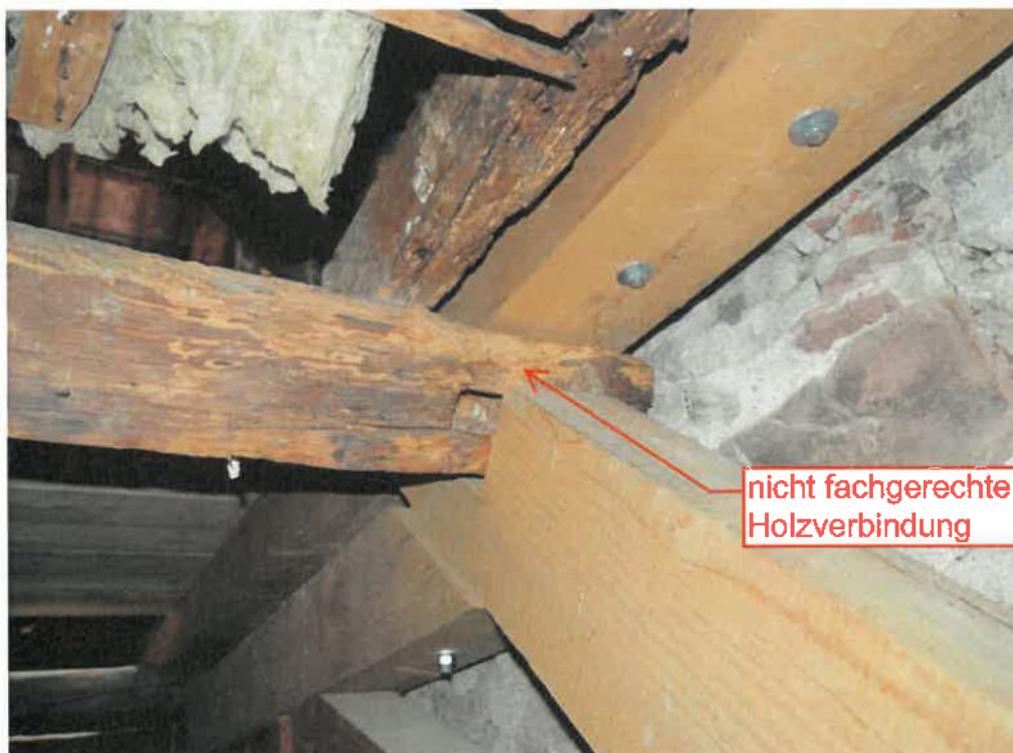
Das Strebewerk mit den schrägliegenden **Stuhlsäulen und dem Spannriegel im Dachgeschoss in der Achse B-B** (Foto 04bff) zur Straßenseite weist erhebliche Beschädigungen auf. Der neue Kehlbalken wurde hier nicht fachgerecht in das Strebewerk eingebunden. Die schrägliegende Stuhlsäule und die Anschlusspunkte der Kopfstrebe sind hier mit dem Hausbock befallen. Die Einbindung des Spannriegels in die schrägliegende Stuhlsäule scheint in Ordnung zu sein, da aber das Tragwerksgefüge hier durch die Erneuerung des Kehlbalkens verändert wurde ist dieser Bereich statisch bei einer weiteren Nutzung zu ertüchtigen. Die Einbindung der schrägliegenden Stuhlsäule in die Balkenlage ist nach äußerlicher Betrachtung hier noch kraftschlüssig und in einem guten Zustand. Die Kehlbalken sind bis auf den ersten Balken nach dem Strebewerk zwischen der Achse A-B in einem guten Zustand. Der stark befallene Kehlbalken ist nicht mehr tragfähig und als verlustiges Bauteil zu betrachten.

Bild Nr.04 ff Achse/ Schnitt B-B - 1.Dachgeschoss – Das Stuhlrahm ist stark beschädigt und wurde nicht fachgerecht in das Strebewerk eingebunden.

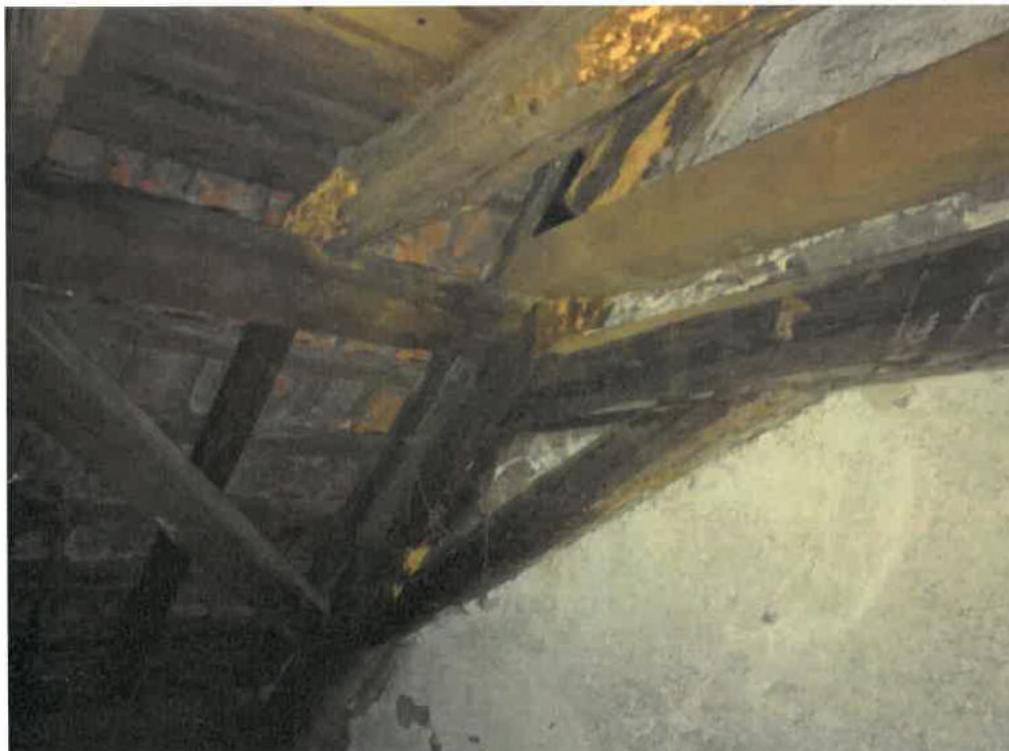
Bild Nr.04b ff Achse/ Schnitt B-B - 1.Dachgeschoss – Einbindung des neuen Kehl balkens nicht fachgerecht ausgeführt. Stuhlsäule und Kopfstrebe mit Hausbockbefall. 2. Kehl balken von rechts stark beschädigt, Tragfähigkeit ist zu prüfen!

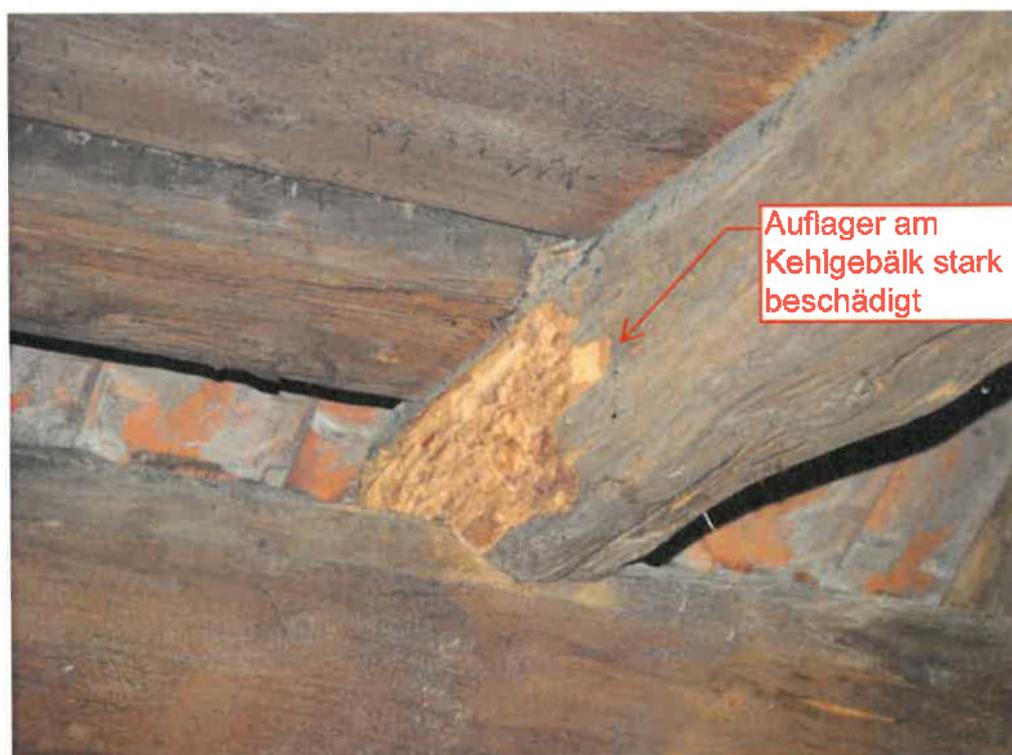
Das Strebewerk mit den schrägliegenden **Stuhlsäulen und dem Spannriegel im Dachgeschoss in der Achse A-A** (*Foto 05ff*) ist am Knotenpunkt zur Straßenseite stark mit Hausbockbefall angegriffen. Die schrägliegende Stuhlsäule ist stark beschädigt, der Spannriegel ist noch in einem guten Zustand. Der kraftschlüssige Anschluss ist statisch genauer zu prüfen, hier ist die Einbindung in Strebe durch das beschädigte Holz nicht mehr gegeben. Problematisch ist auch die Einbindung der Strebe bzw. schrägen Stuhlsäule zu betrachten. Auch hier ist keine kraftschlüssige Verbindung aufgrund der stark beschädigten Deckenbalken am Randbereich mehr vorhanden.

Bild Nr.05 ff (starker Hausbockbefall an den Knotenpunkten.

Keine statische kraftschlüssige Verbindung mehr vorhanden)

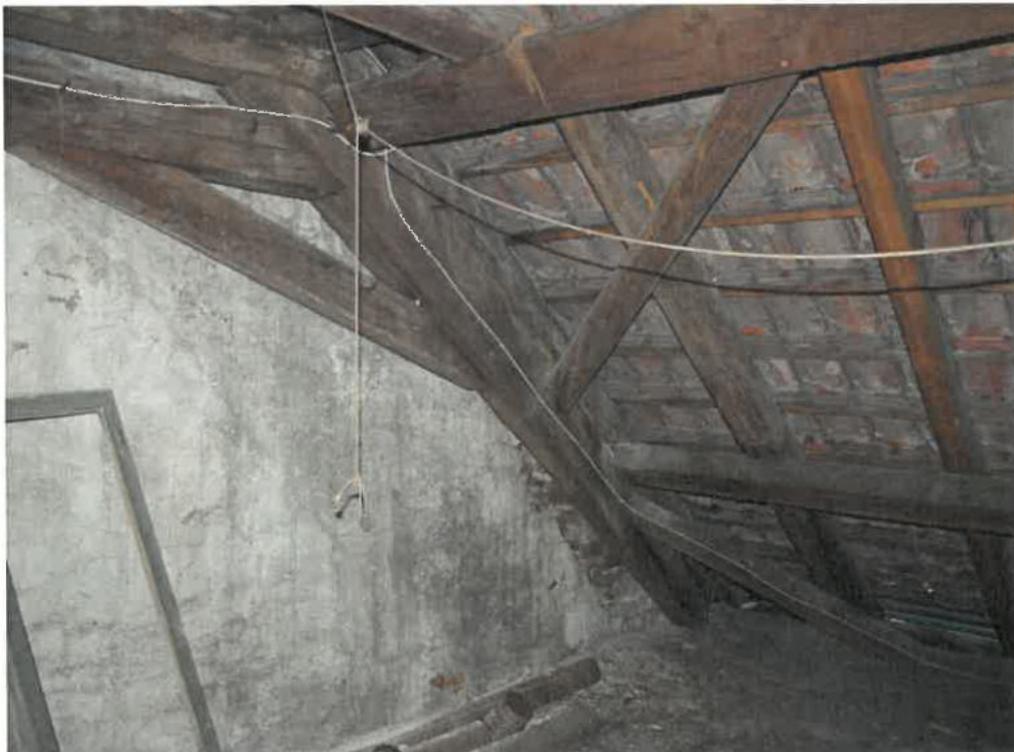
Bild Nr.05d ff Achse/ Schnitt C-C - 1.Dachgeschoss – Strebewerk zur Straße in einem gutem Zustand erhalten.

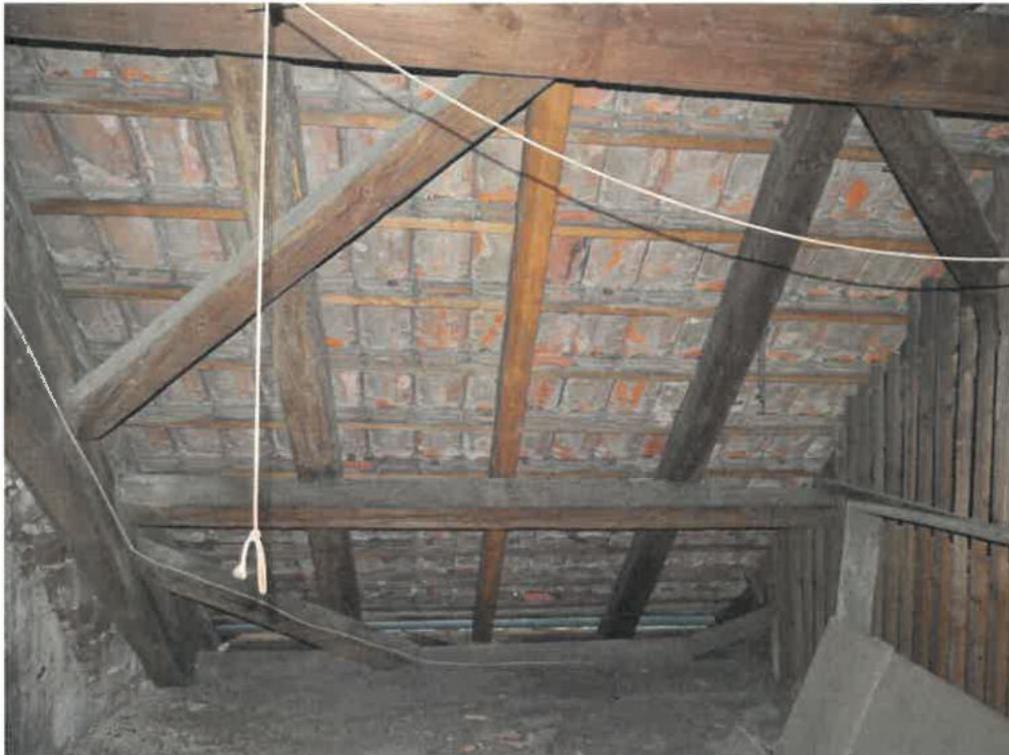
Bild Nr.05d ff Achse/ Schnitt C-C - 1.Dachgeschoss –Sparren im oberen Bereich gut erhalten, ein Sparren durch Neuholz ausgetauscht. Einbindung der Sparren in die Deckenbalken teils keine kraftschlüssige Verbindung mehr vorhanden, da Deckenbalken an den Randbereichen stark beschädigt sind.

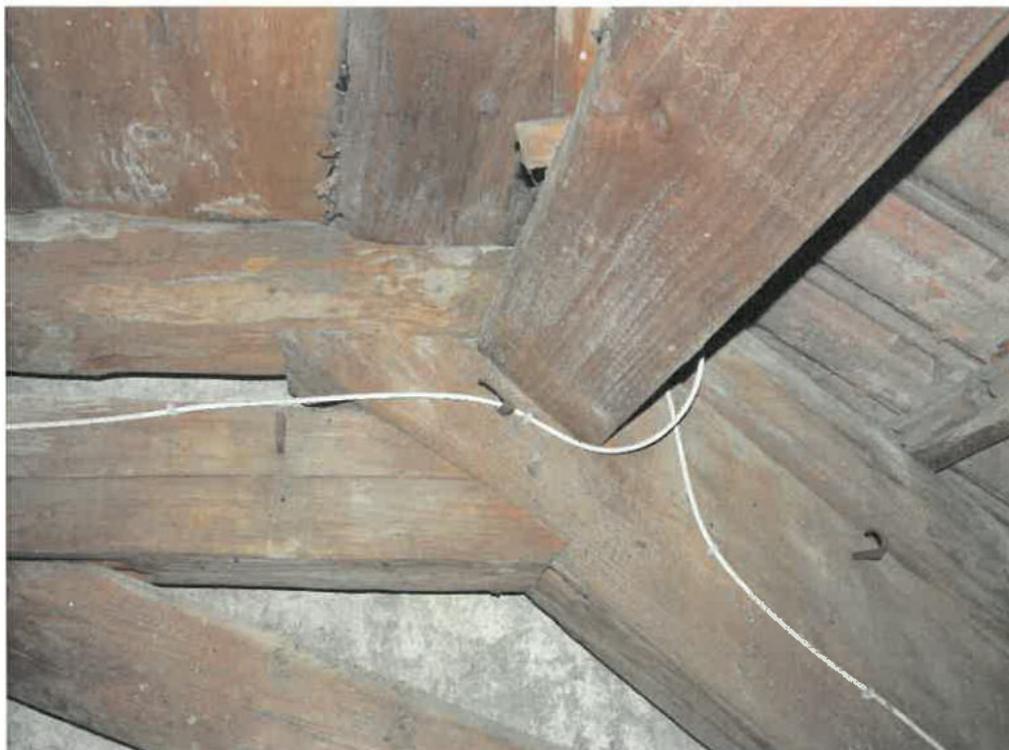
Bild Nr.05d ff Achse/ Schnitt C-C - 1.Dachgeschoss Strebewerk zur Straße in einem gutem Zustand erhalten.

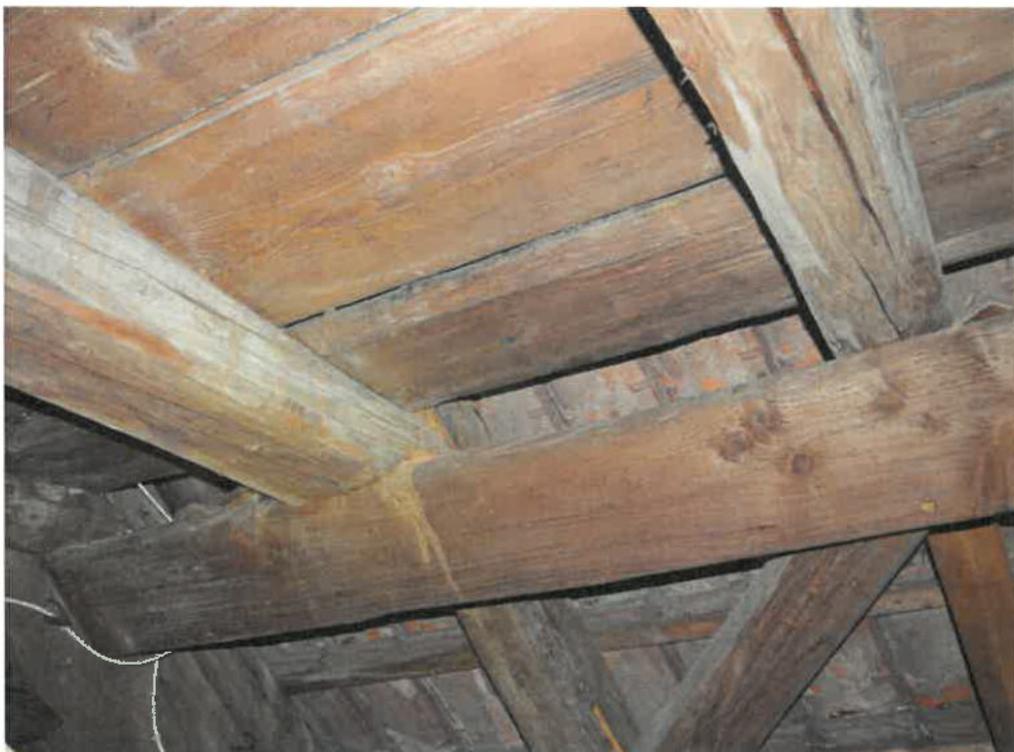
Bild Nr.05d ff Achse/ Schnitt C-C - 1.Dachgeschoss – Kehlbalken 2. von links mit Hausbockbefall angegriffen. Die kraftschlüssige Verbund hier beeinträchtigt.

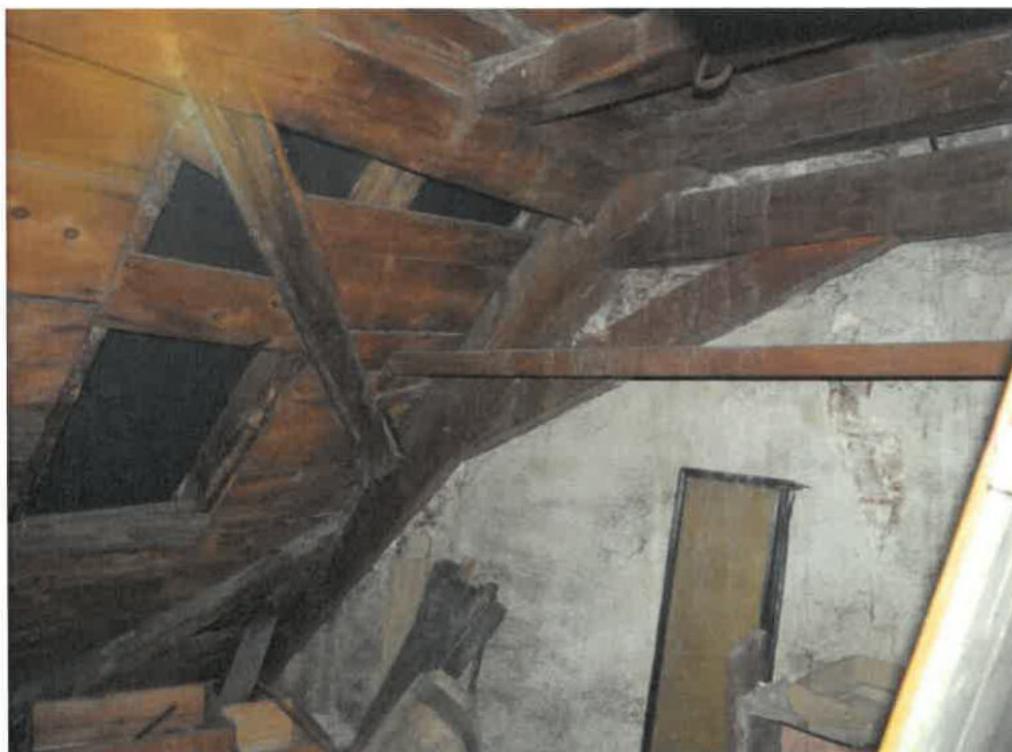
Bild Nr.05eff Achse/ Schnitt C-C - 1.Dachgeschoss – Strebewert zur Hofseite in einem gut erhaltenen Zustand.

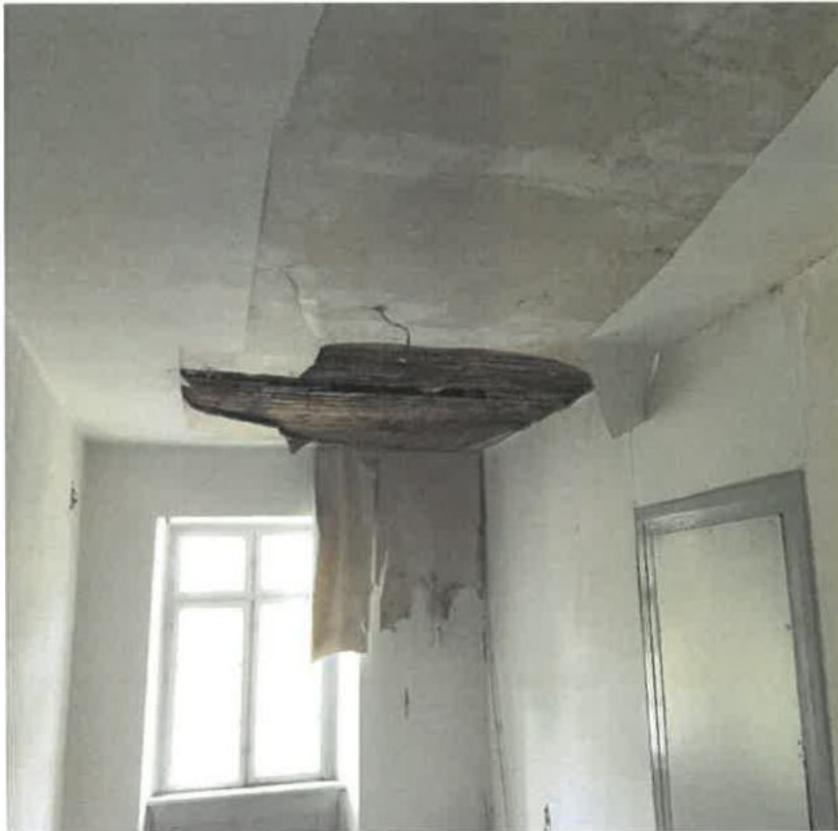
Bild Nr.06 ff (Deckenöffnung 01 - Decke und Deckenbalken im 1.OG /Raum B211)

In der Decke im Obergeschoss (Raum B210, B211, B214) wurden Probeöffnungen veranlasst um die Bausubstanz der Deckenkonstruktion zu ermitteln. Der Deckenaufbau ist als Holzbalkendecke mit Streifboden ausgeführt und unterseitig mit einer Latten-Putz-Konstruktion verkleidet. Teilweise wie im großen Raum B214 sind zusätzliche und nachträgliche Unterdecken mit einem Lattenrost angebracht worden, welche keinen historischen Erhaltungswert haben.

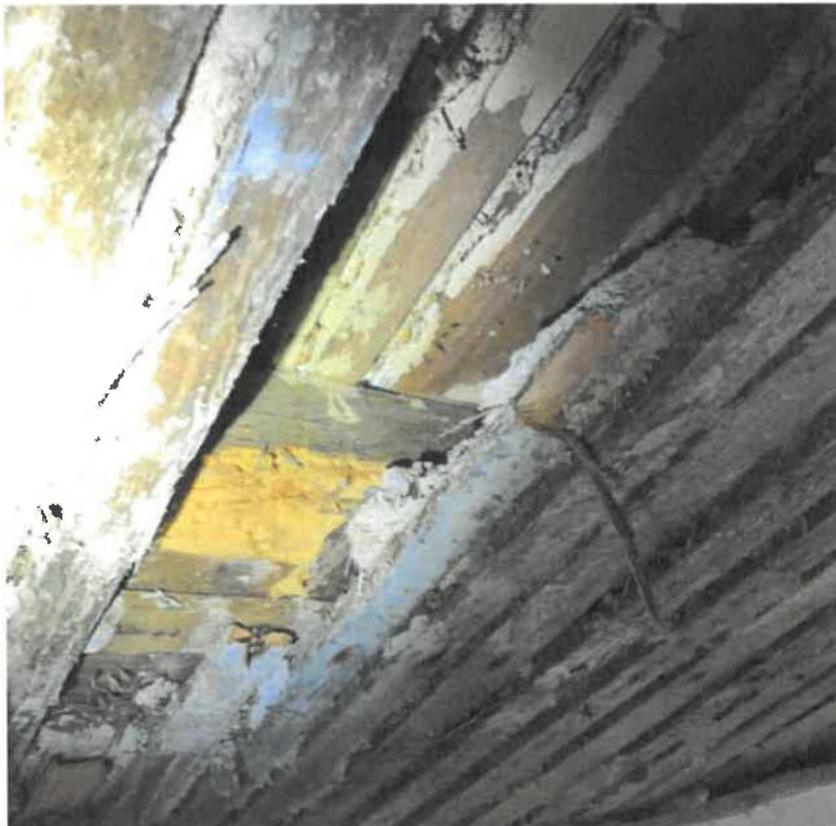
Bild Nr.06 ff (Deckenöffnung 01 - Deckenbalken stark vom Hausbockbefall beschädigt, die untere Hälfte der Tragbalken ist stark befallen, Tragfähigkeit der Balken nicht mehr gegeben.)

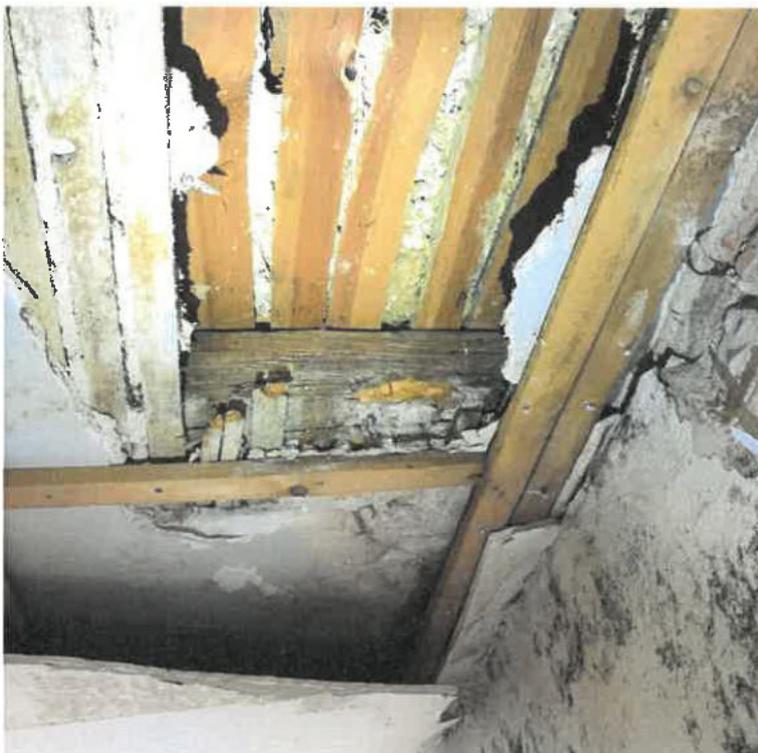
Bild Nr.07 ff (Deckenöffnung 02- Raum B214) – Hausbockbefall an der Unterseite der Balken

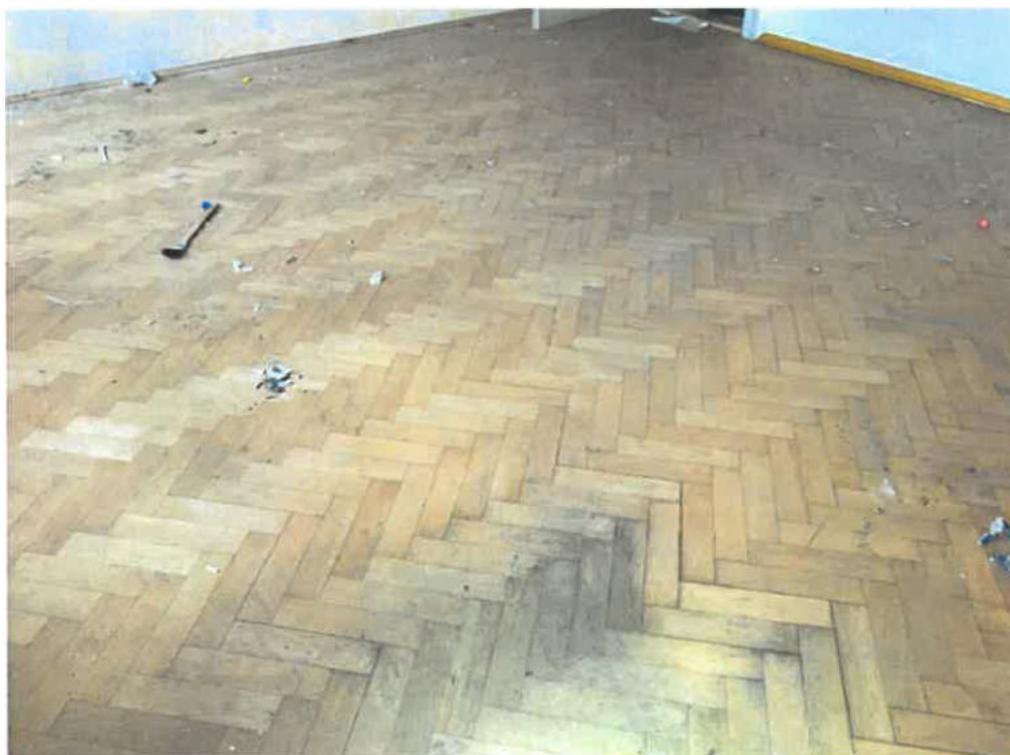
Bild Nr.09 (1.OG Raum 214 - Parkett)

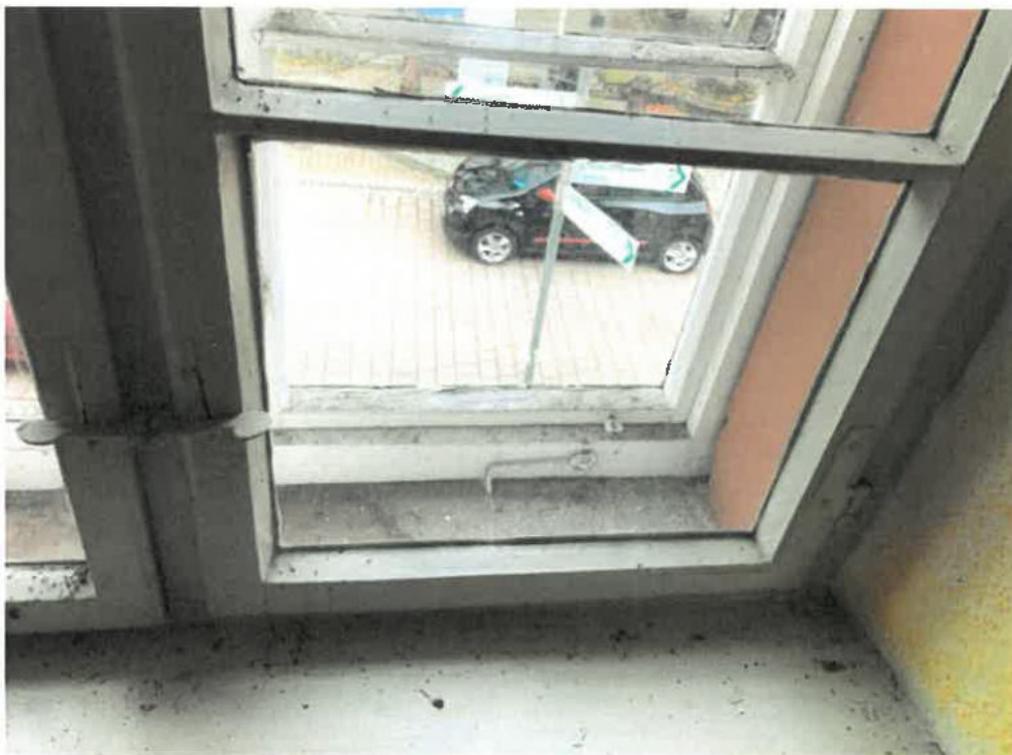
Bild Nr.10 (Kasten-Fenster zur Hauptstraße)

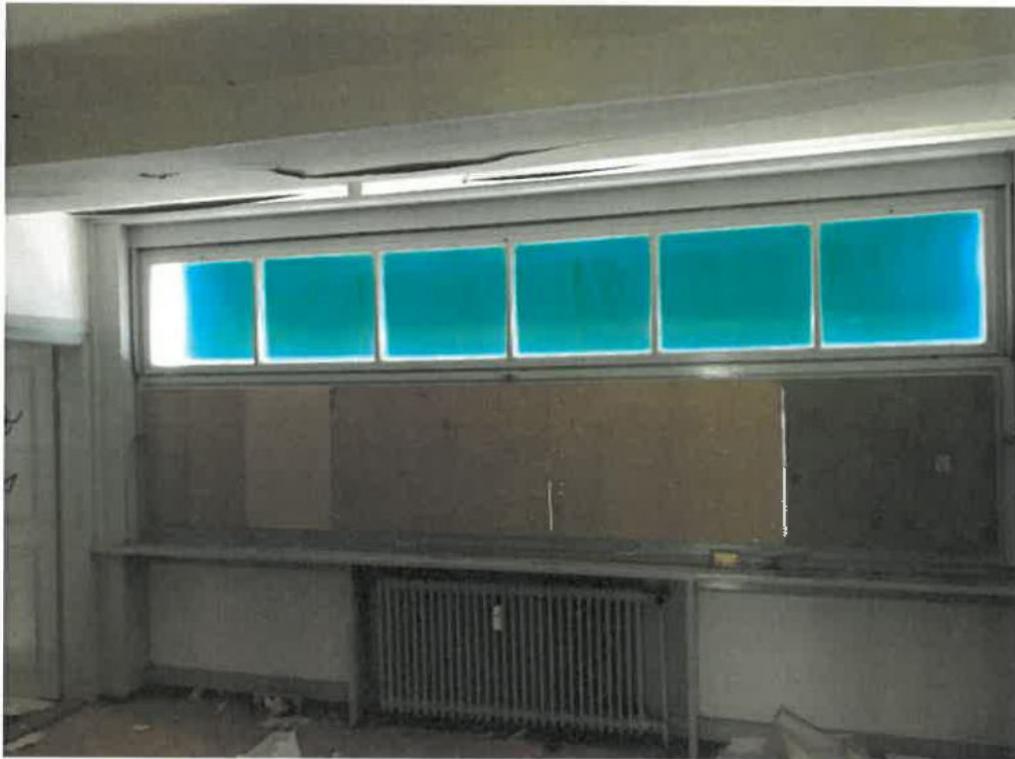
Bild Nr.10 (Fenster der Laube)

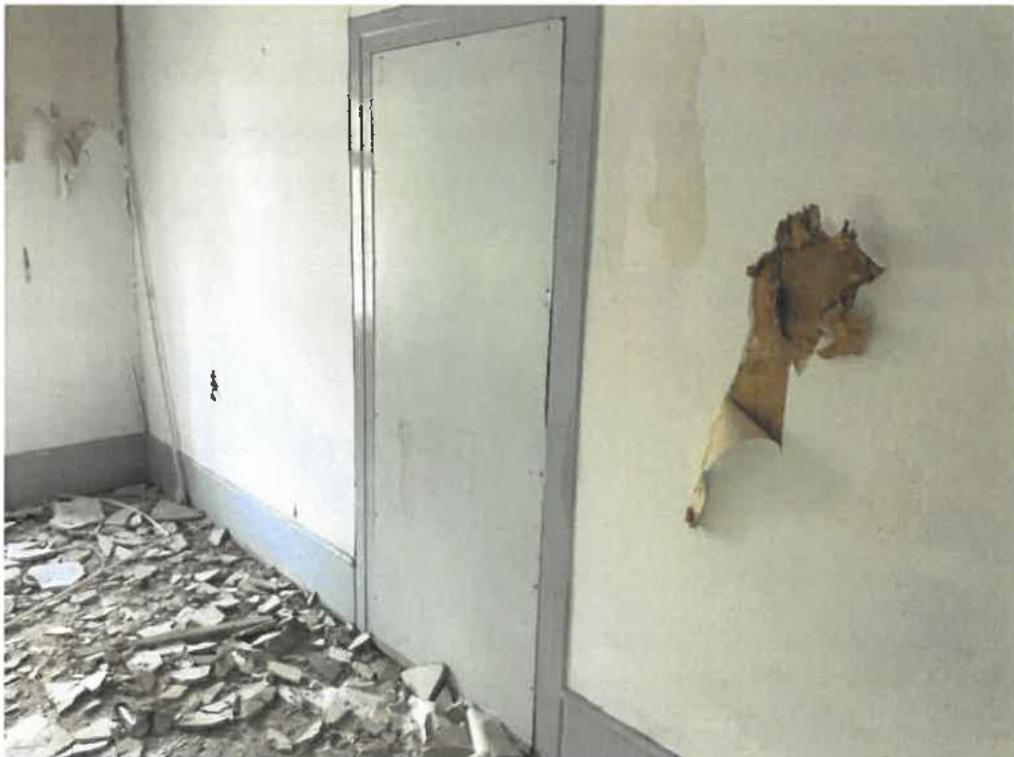
Bild Nr.12 (Türe von Raum 211 zu 214)
