Schadensanalyse Erstellung/ 17.11.2017 – Nachtrag 07.06.2018 / Nachtrag 15.02.2019

Objekt/Standort: Denkmalgeschütztes Gebäude „Markgräfler Tagblatt“
Hauptstraße 40 (Haus B)
79650 Schopfheim
Flurstück Nr.170, Landkreis Lörrach/ Gemarkung Schopfheim

Auftraggeber: Stadt Schopfheim
Hauptstraße 29-31
79650 Schopfheim

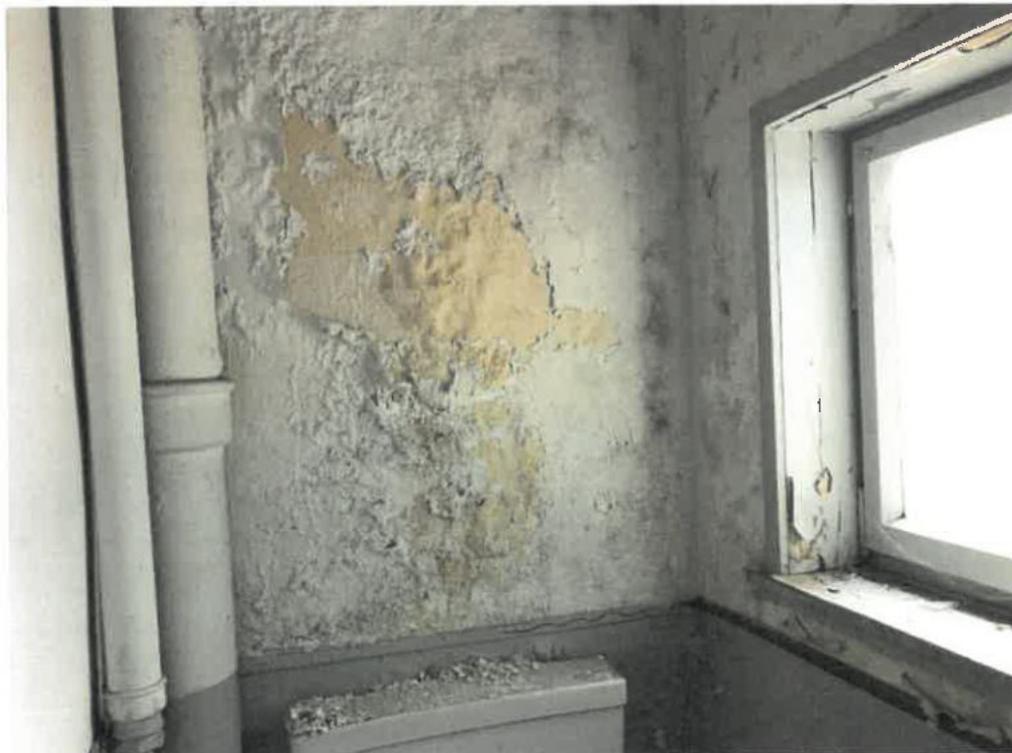
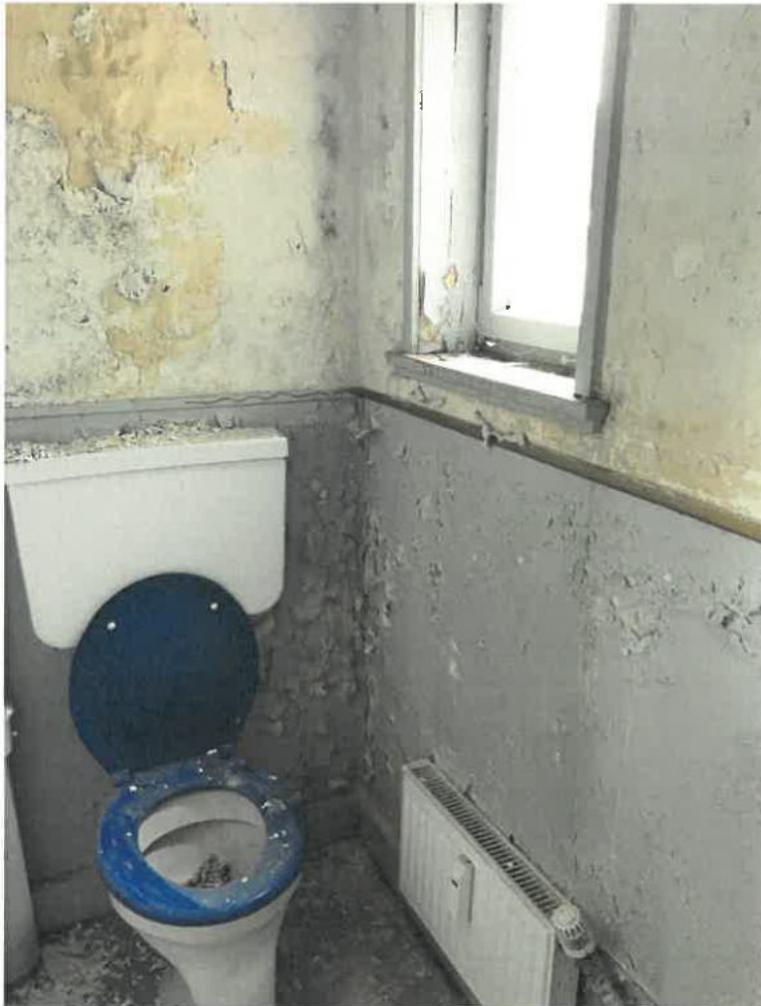
**Bild Nr.14 (Anbau WC 1.OG Raum 2018 /Feuchtigkeitsschaden mit starken
Putzausblühungen)**

Bild Nr.14 (Anbau WC 1.OG Raum 2018 /Feuchtigkeitsschaden)

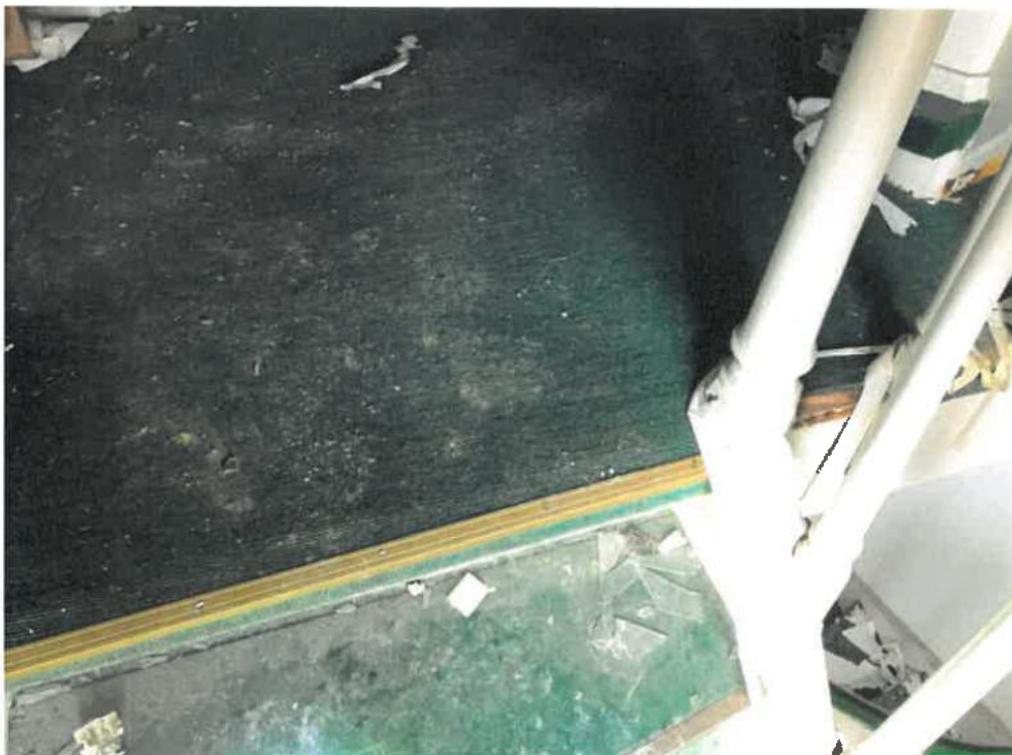
Bild Nr.16 (Bodenbelag Teppich OG am Treppenhaus)

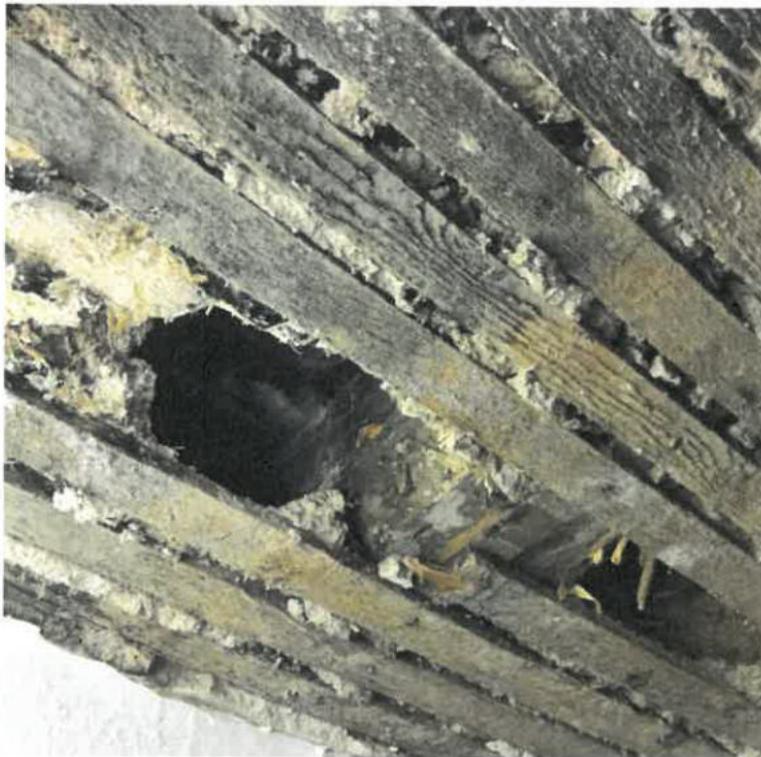
Bild Nr.17 ff (Deckenöffnung 05 - Decke EG – Raum B106 leichter, beginnender Hausbockbefall an der Unterseite der Holzbalken)

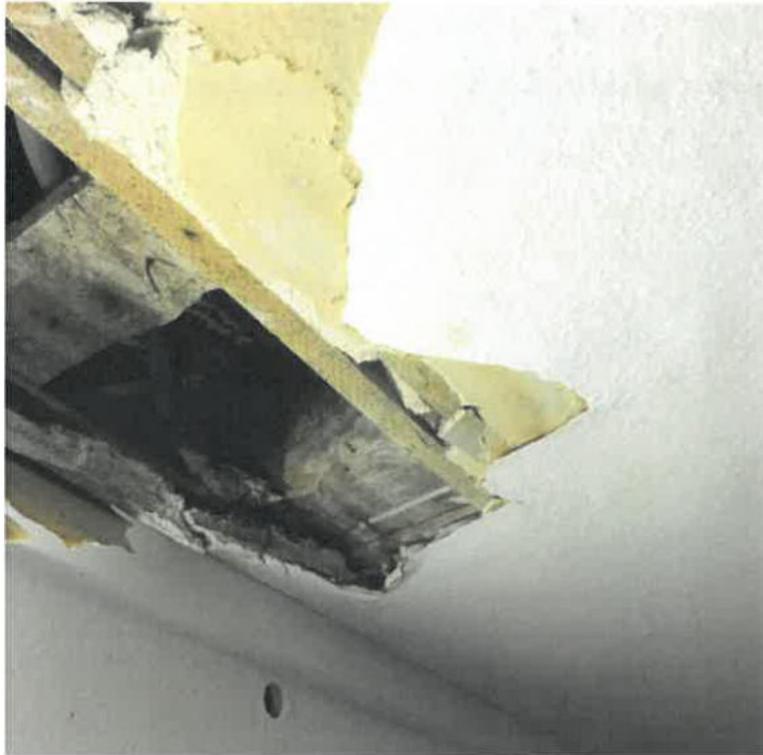
Bild Nr.17 ff (Deckenöffnung 04 - Decke EG – Raum B111 – Deckenbalken und Decke in gutem Zustand)

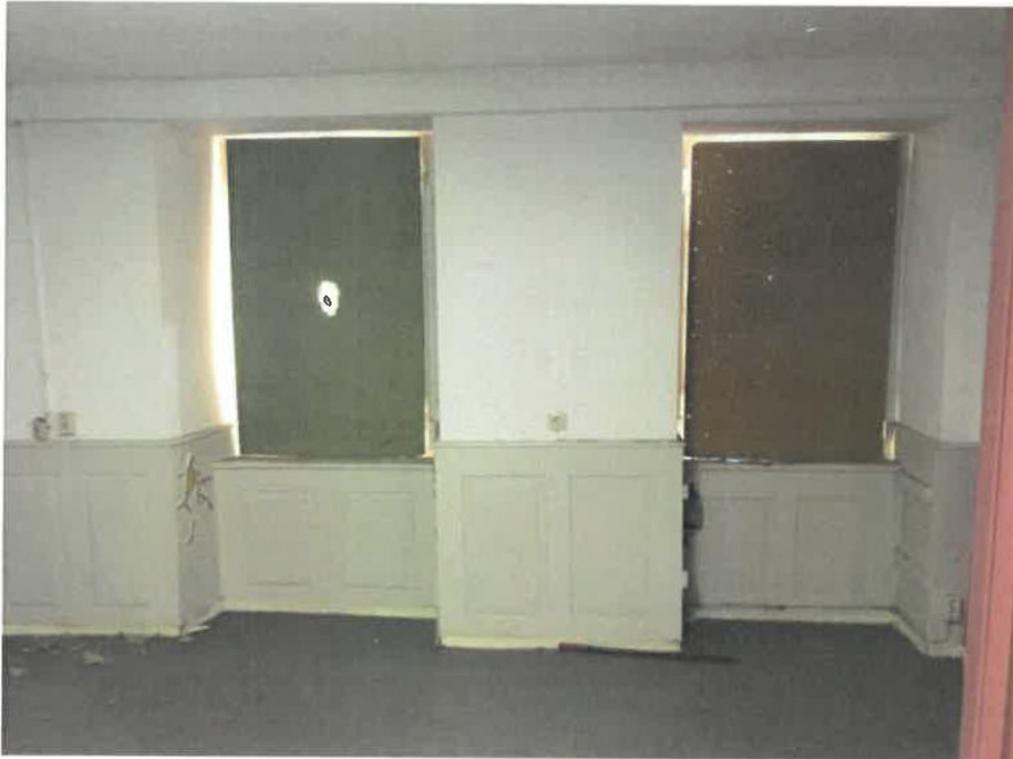
Bild Nr.23 EG – Raum 111 Holzvertäfelung

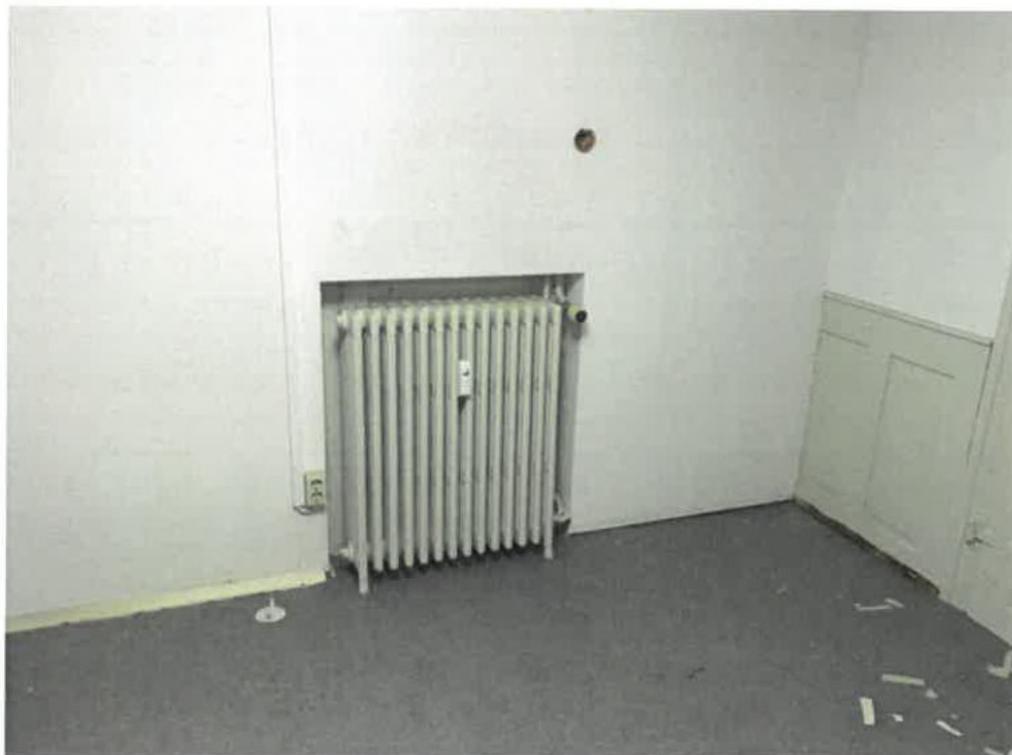
Bild Nr.24 ff (EG – Raum B111 Innen-Wandverkleidungen Rückbau)

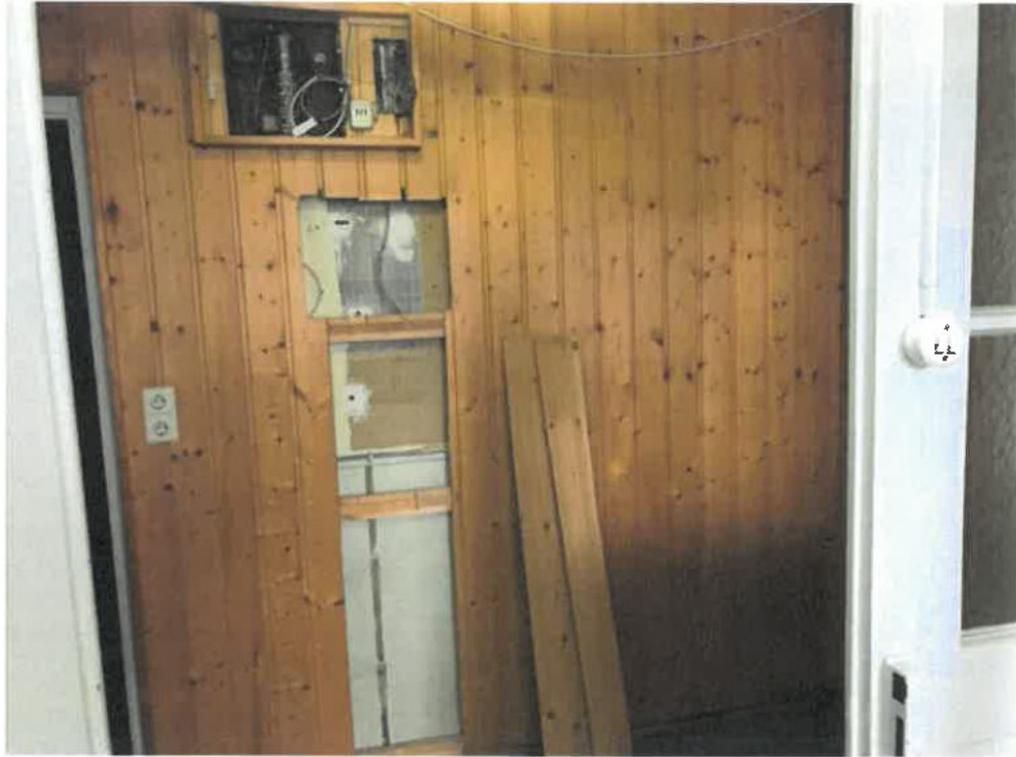
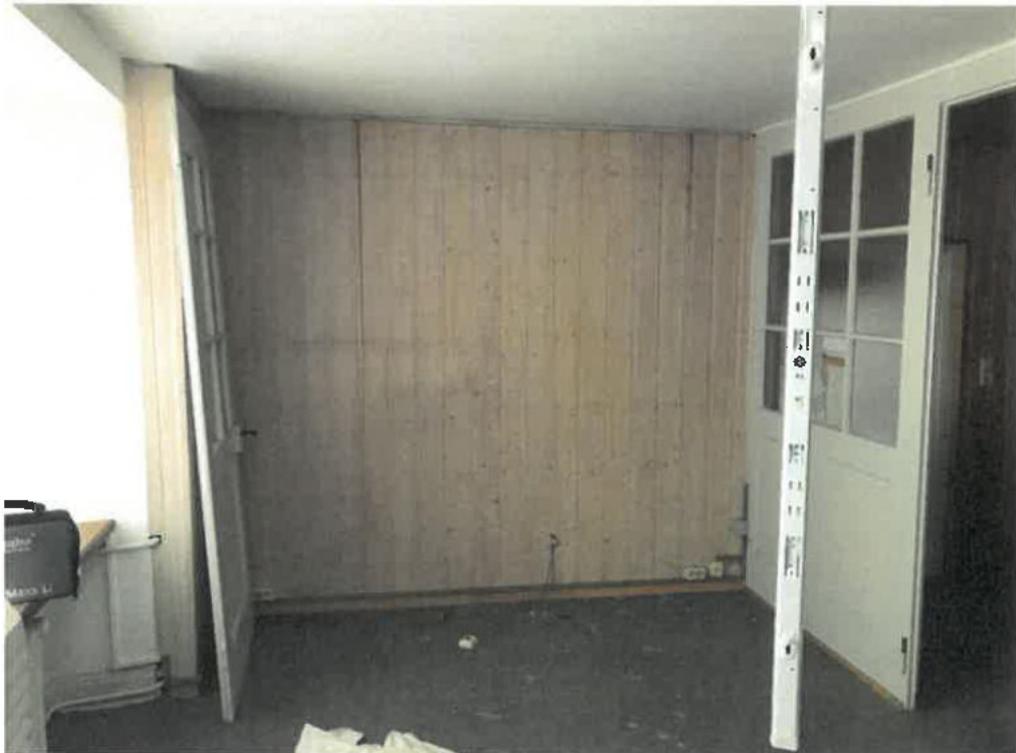
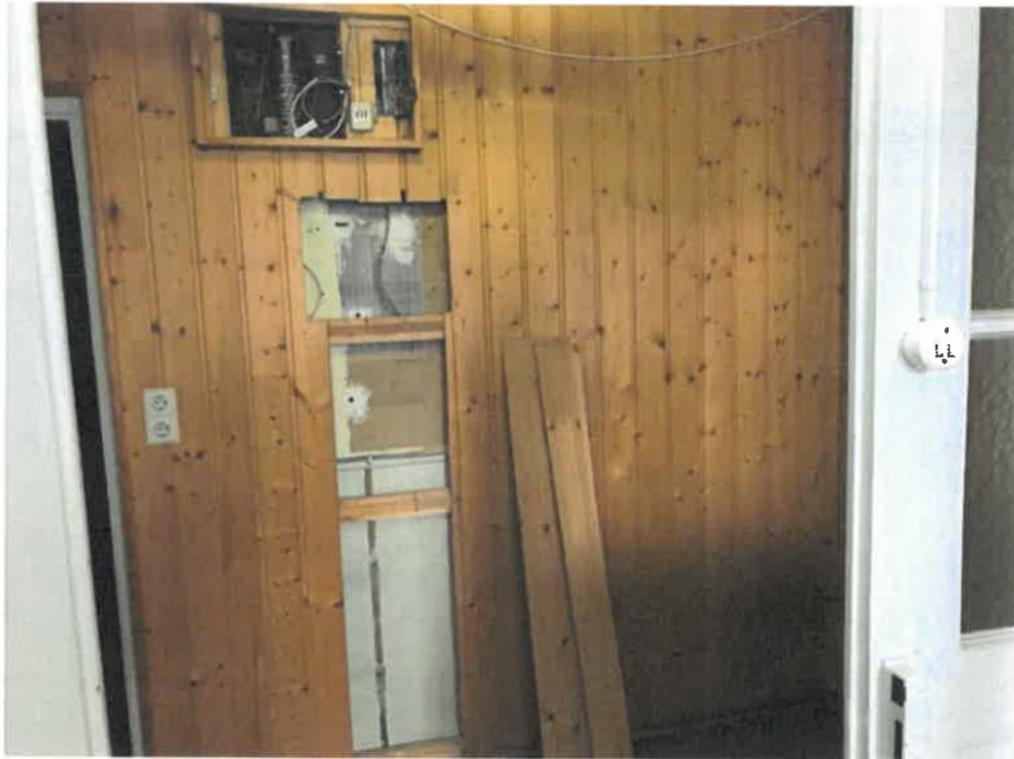
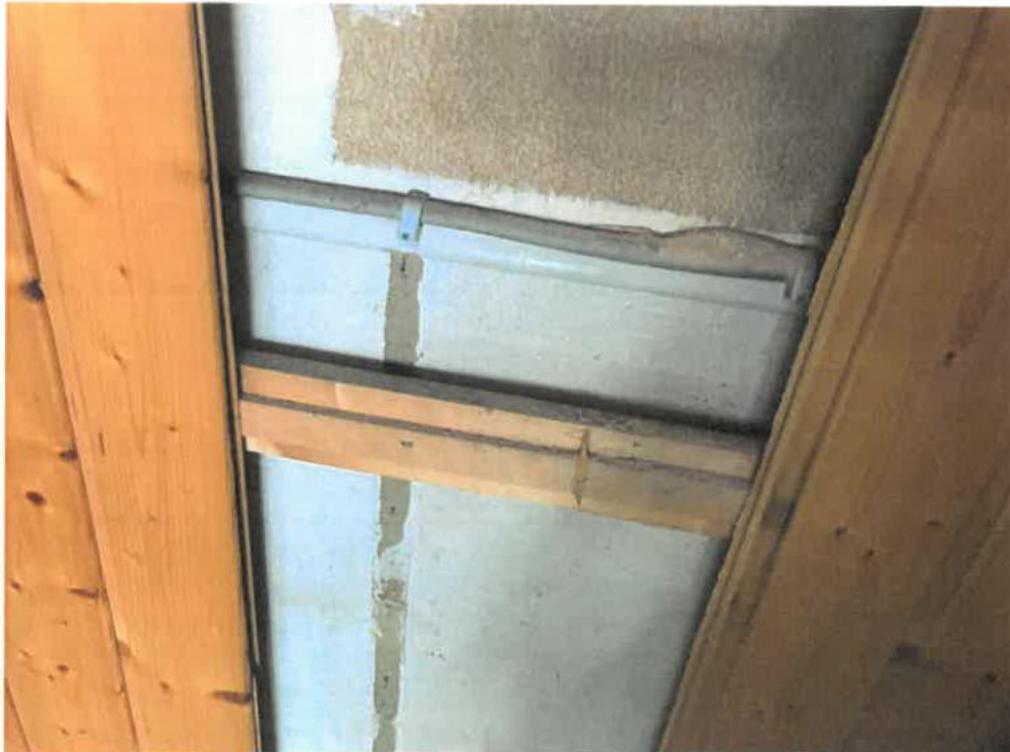
Bild Nr.24 ff (Raum B106 Verkleidung mit Nut & Federbretter- keine historische Vertäfelung dahinter sichtbar)

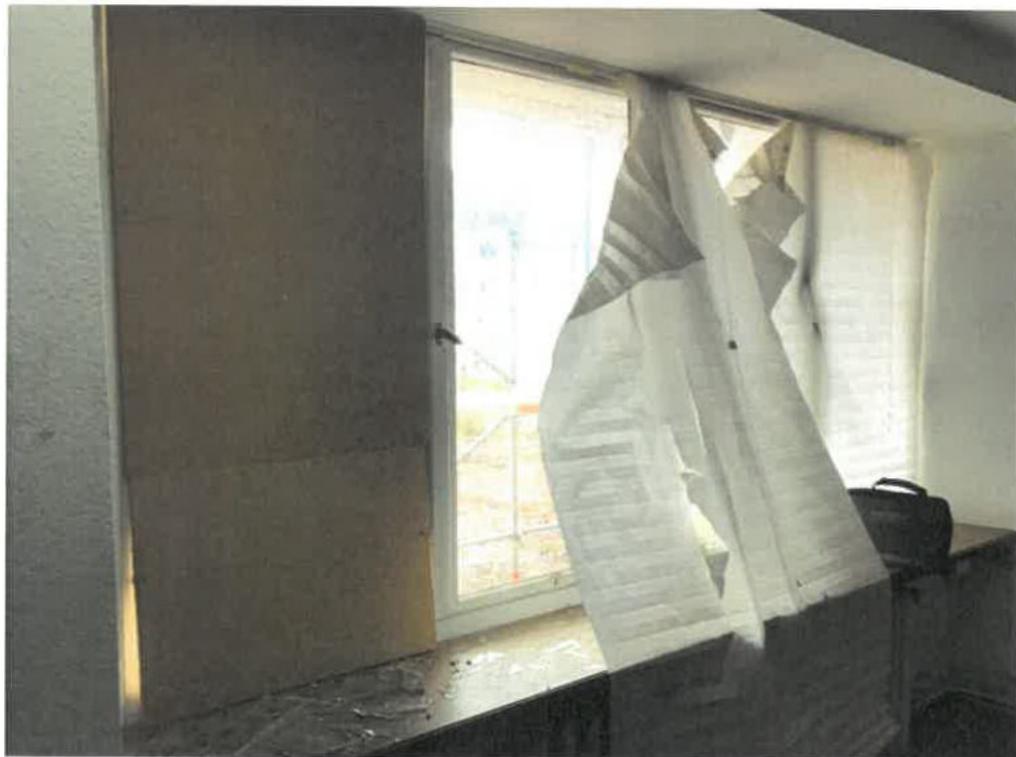
Bild Nr.26 (EG Raum B108 – Fenster Anbau)

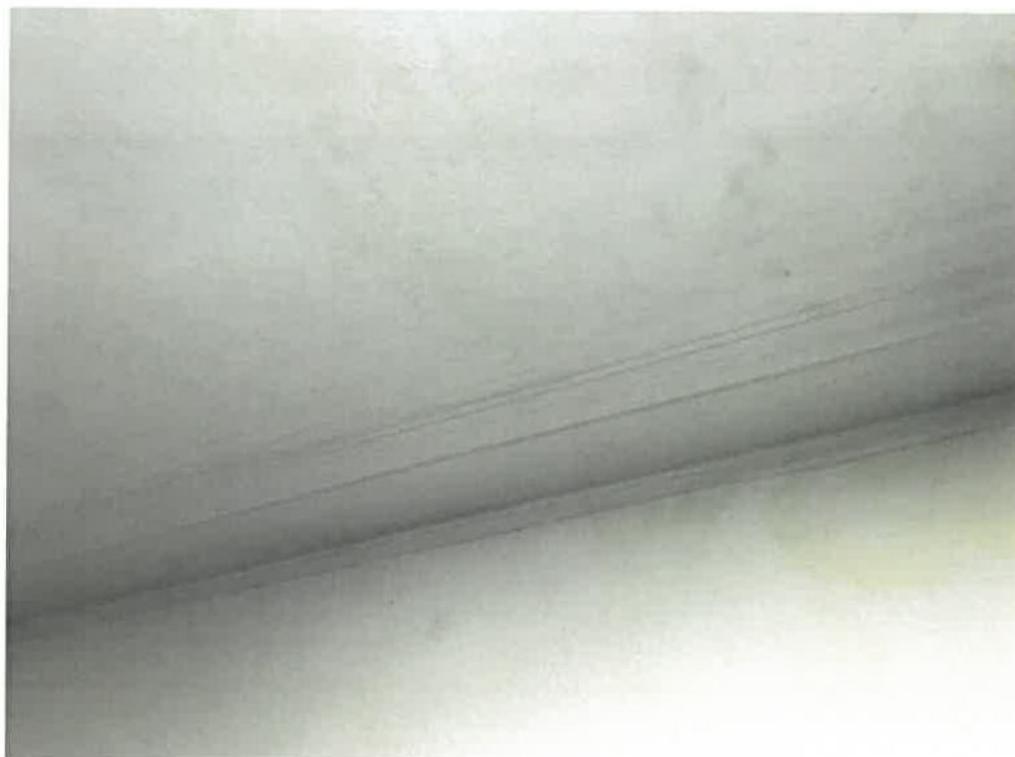
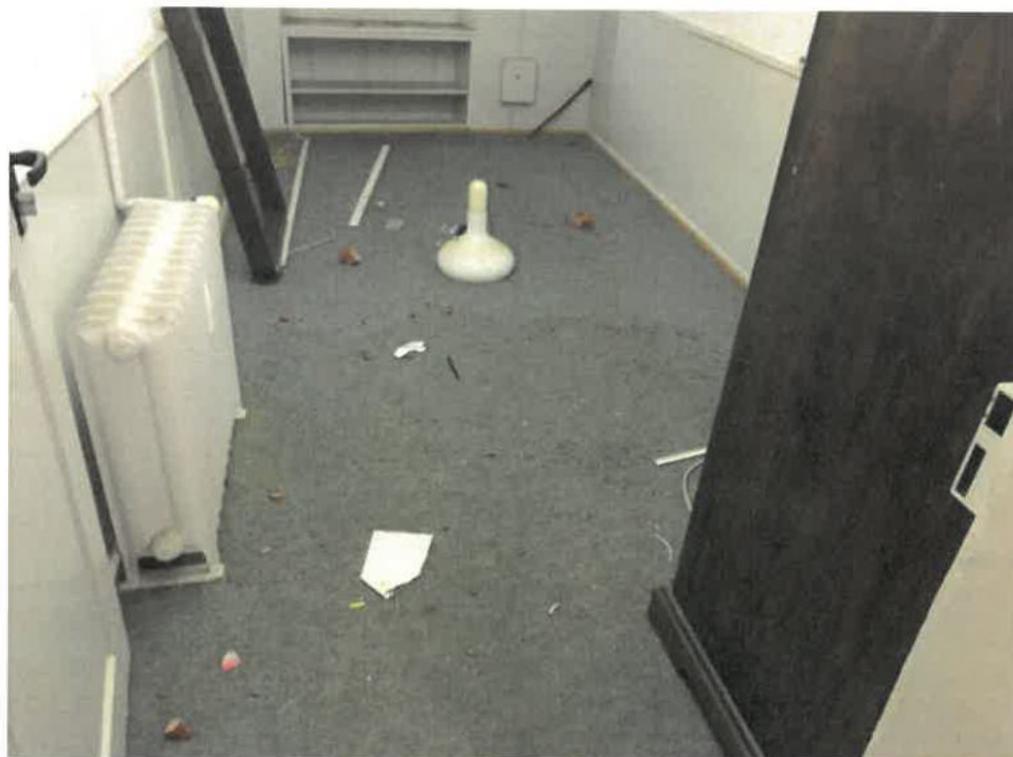
In der Decke im Erdgeschoss wurden weitere Probeöffnungen veranlasst um die Substanz der Deckenkonstruktion zu ermitteln. Der Deckenaufbau ist als Holzbalkendecke mit Streifboden ausgeführt und unterseitig mit einer Latten-Putz-Konstruktion verkleidet. In Raum B107 (Bild 26) sind noch Stuckverzierungen erhalten. An der Deckenöffnung im Raum B106 weisen die Deckenbalken einen beginnenden Holzbefall auf. Hier ist das Holzwerk bisher nur leicht befallen. Eine Sanierung bei Erhalt der Bausubstanz der Balken ist hier möglich, da der Befall im eingebauten Zustand durch eine Schädlingsbekämpfung ausgeführt werden kann und die Statik der Balken durch den Befall noch nicht beeinträchtigt ist. Die Unterverkleidung der Latten-Putzdecke ist aber zu entfernen um an die Balkenunterseite zu gelangen. Inwieweit die statische Tragfähigkeit für eine Nutzungsänderung ausreichend ist, muss in der weiteren Planung berücksichtigt werden.

Bild Nr.27ff Raum B107, einzig erhaltener Stuck an der Decke

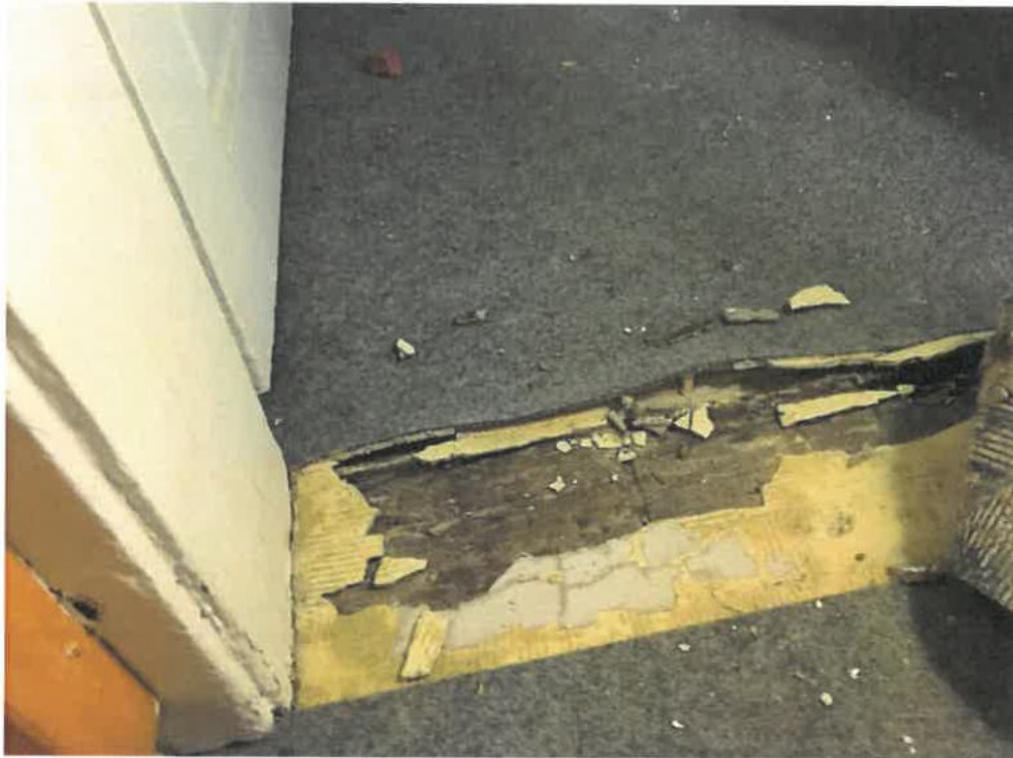
**Bild Nr.27 – EG Boden Schwelle zum Raum B107 – Bodendielen unter dem Teppichboden.
Holzbodenoberfläche beschädigt.**

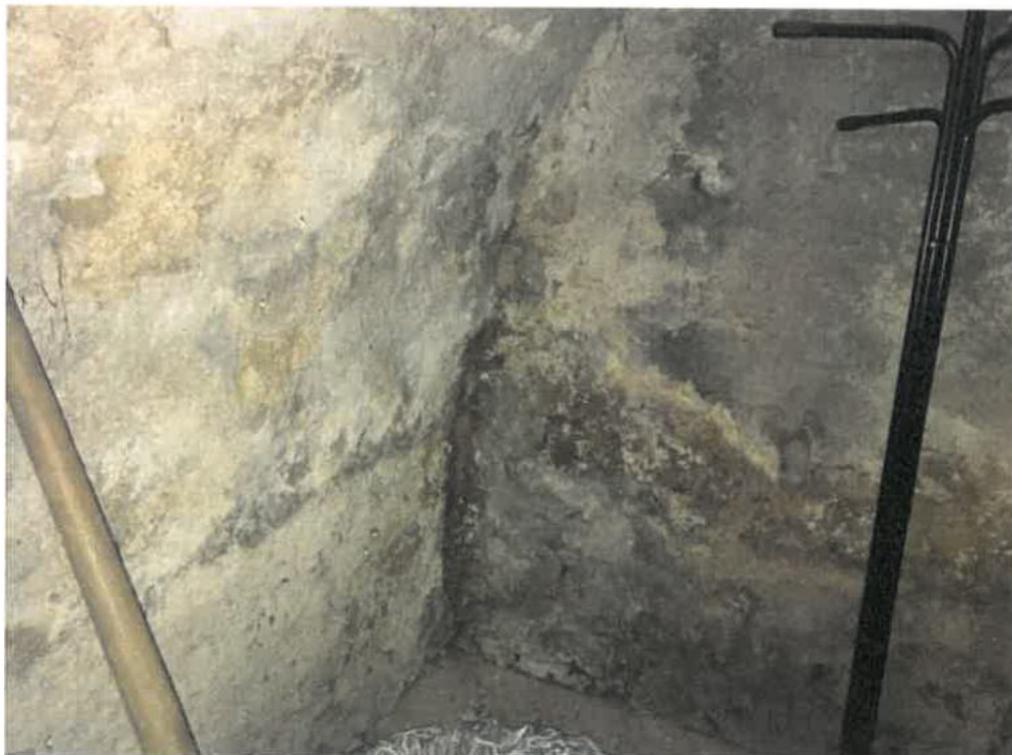
Bild Nr.28 (Kellerwand- Raum B 004 – Feuchtigkeit)

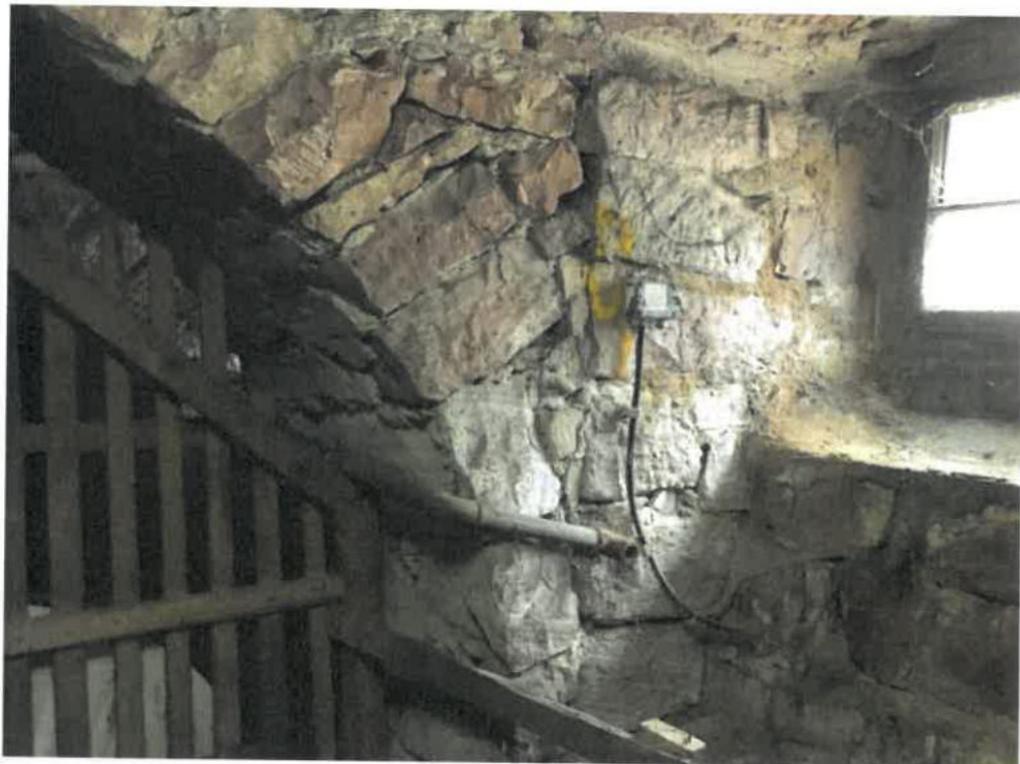
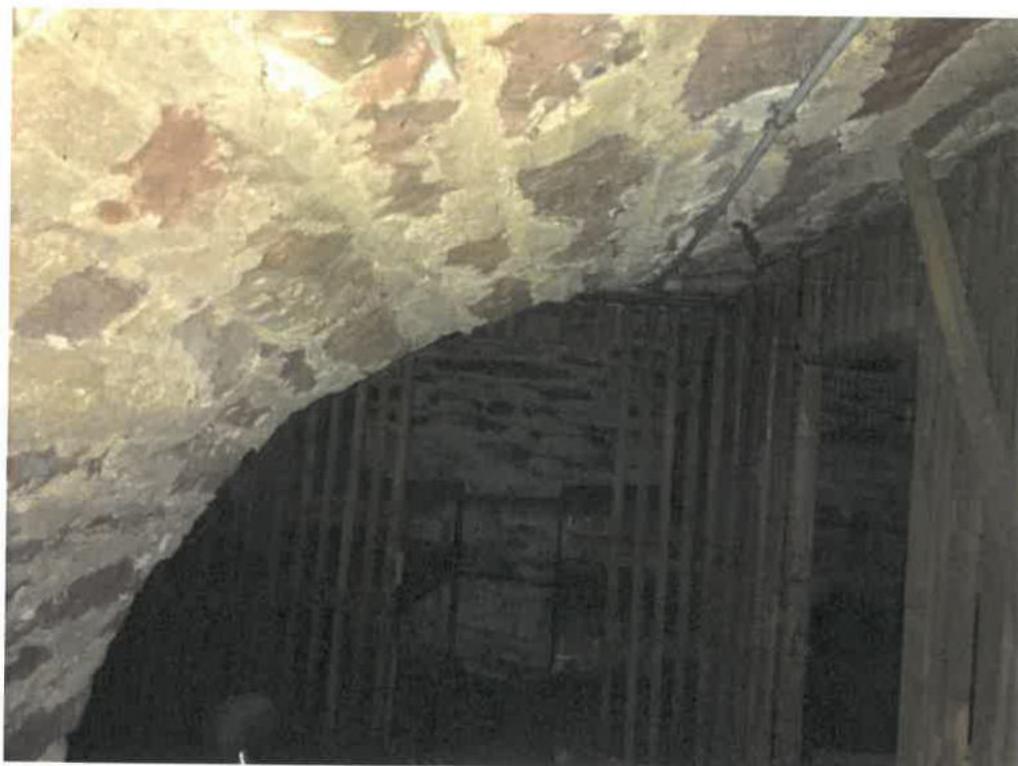
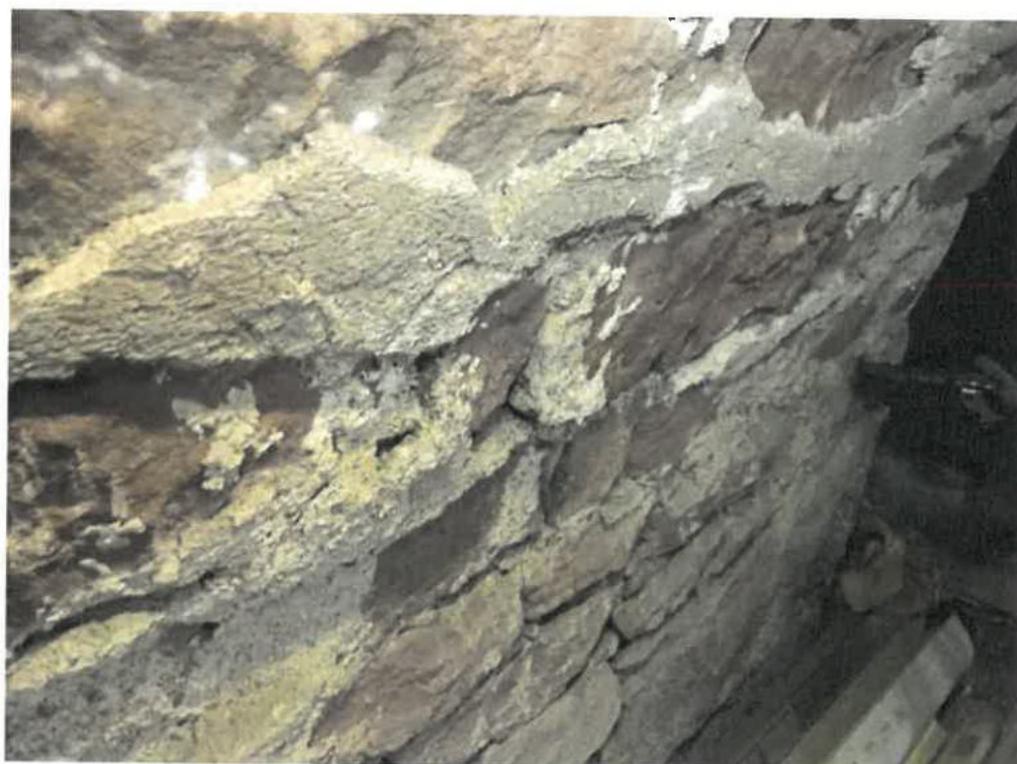
**Bild Nr.29ff Kellergewölbe B 004 – Fugenverbund nicht mehr vorhanden,
statischer Gewölbeverbund mit Wandauflager fraglich.**

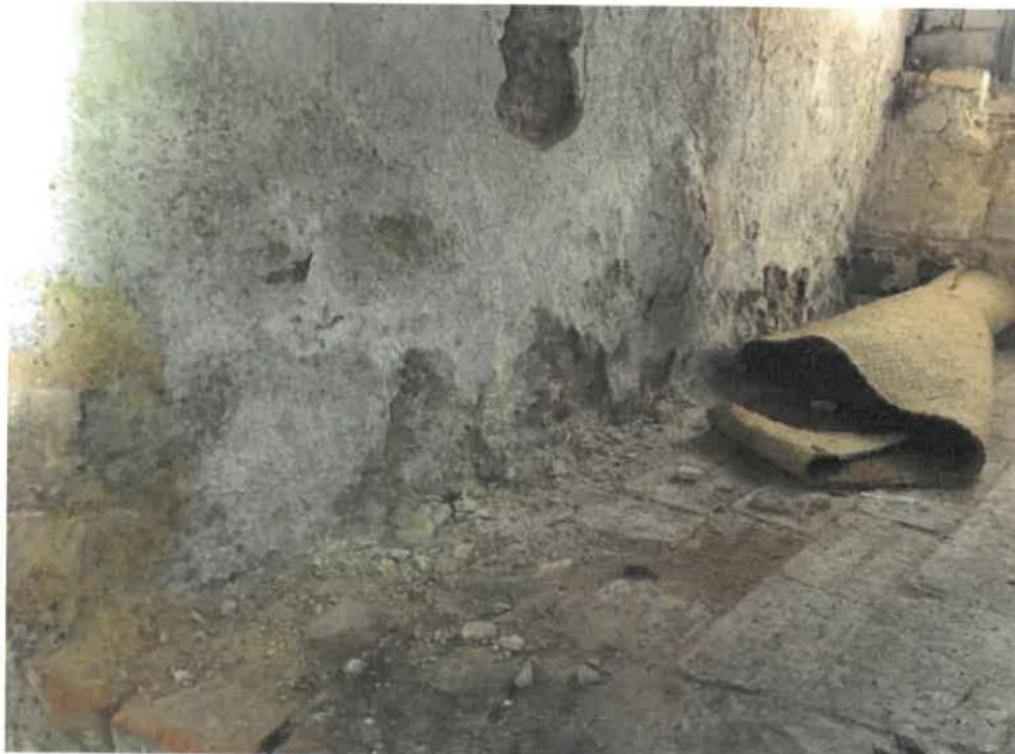
Bild Nr.32ff Kellerwand – starke Feuchtigkeit mit Putzausblühungen

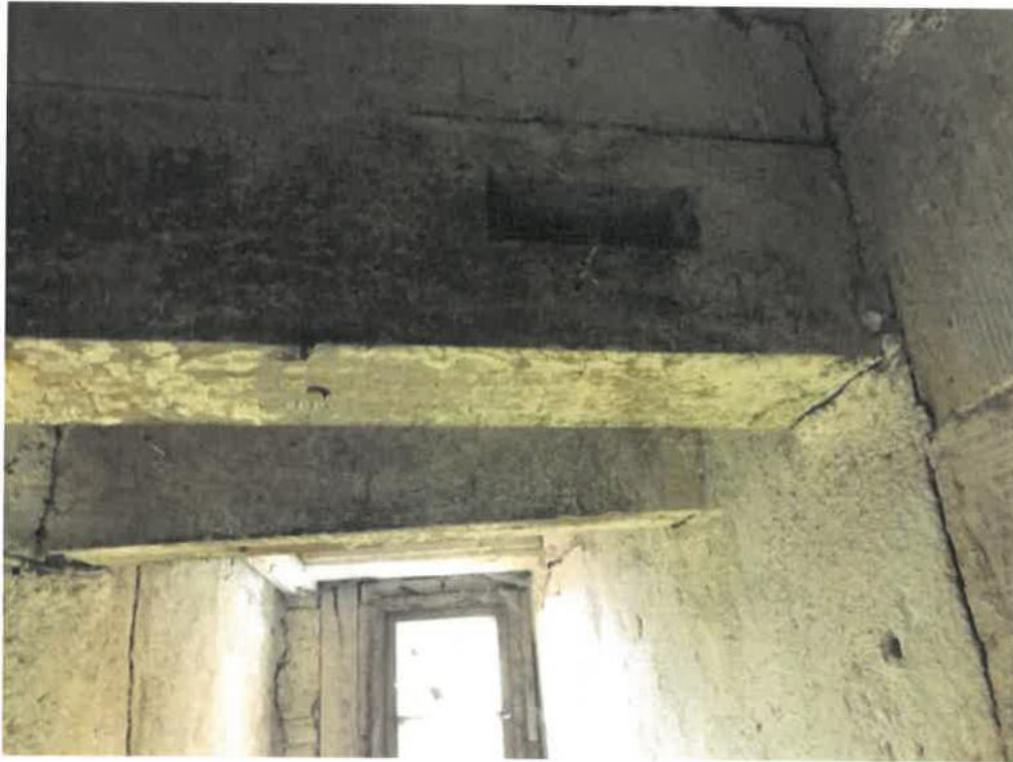
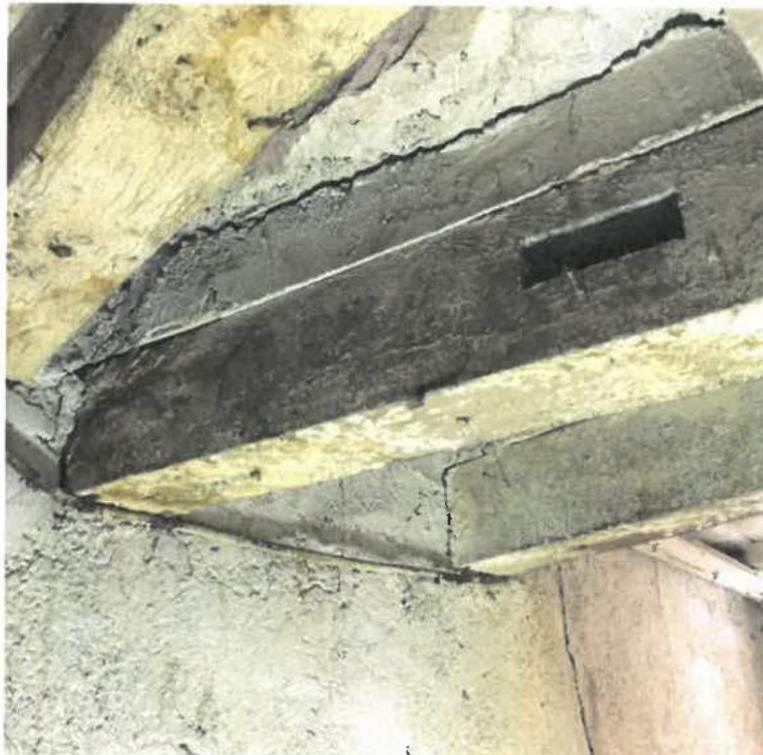
**Bild Nr.33ff Keller unter Flurbereich - nachträglich eingebaute Neuhölzer zur statischen
Sicherung der Treppenhausdecke im UG**

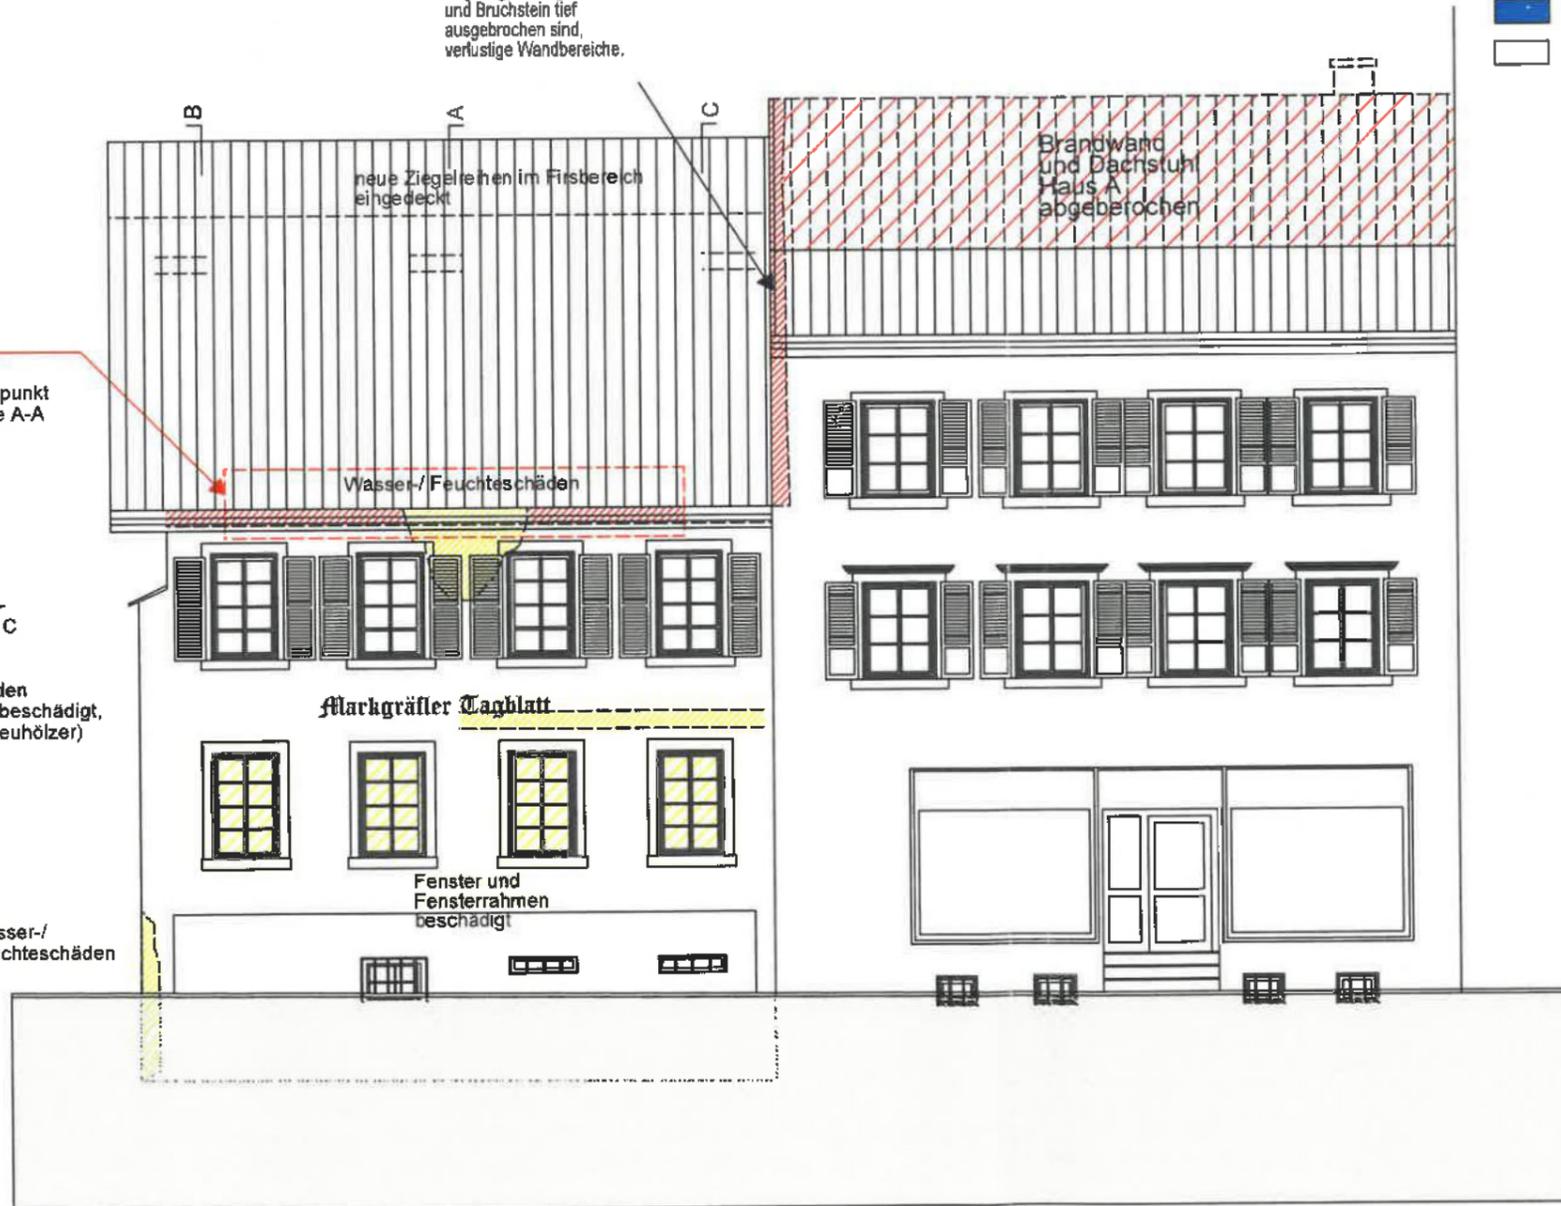
ANSICHT HAUPTSTRASSE

Bruchstein Grenzwall stark beschädigt. Statisch nicht mehr tragfähig, da Fugenverbund und Bruchstein tief ausgebrochen sind, verlustige Wandbereiche.

Fenster und Fensterrahmen beschädigt

Wasser-/ Feuchteschäden

Verlustige Bereiche an den Anschlusspunkten. Bundsparren und Anschlusspunkt am Bundbalken in der Achse A-A stark beschädigt. Stuhlsäule (Strebe) mit Einbindung in die Deckenbalken sind statisch fraglich. Strebe am Fußpunkt stark beschädigt.

Zwei Sparren-/ Bundbalkenanschlüsse Richtung Achse C sind stark beschädigt. -> keine kraftschlüssigen Verbindungen mehr vorhanden (Balkenendköpfe sind stark beschädigt, Sparren zum größten Teil Neuhölzer)
